DIPL.-BAU-ING. ARCHITEKT U. HAUGKE  
SACHVERSTÄNDIGER FÜR SCHÄDEN AN GEBÄUDEN  
Akademiepartner Sachverständigen Akademie Aachen

**GUTACHTEN  
ZUM BAU-UND NUTZUNGSZUSTAND  
VON  
SPRUNGTÜRMEN,  
SPRUNGBECKEN  
UND SCHWIMMERBECKEN  
IM  
FREIBAD ZSCHOPAU**

Objekt:	Freibad Zschopau Krumhermersdorfer Straße		
	Bauteil Sprungtürme, Sprungbecken, Schwimmbecken aus Stahlbeton, Traversen.		
Auftraggeber:	Große Kreisstadt Zschopau Altmarkt 2 09405 Zschopau		
Bearbeiter:	Ulrich Haugke		
Erstellungsdatum:	15.09.2015		
Ortsbesichtigung:	14.07.15		
Anwesende:	Herr T. Berger	-	Stadtverwaltung Bauamt
	Herr U. Haugke	-	AB Haugke, Sachverständiger
Bestandsaufnahmen	14.07.15, 15.07.15,

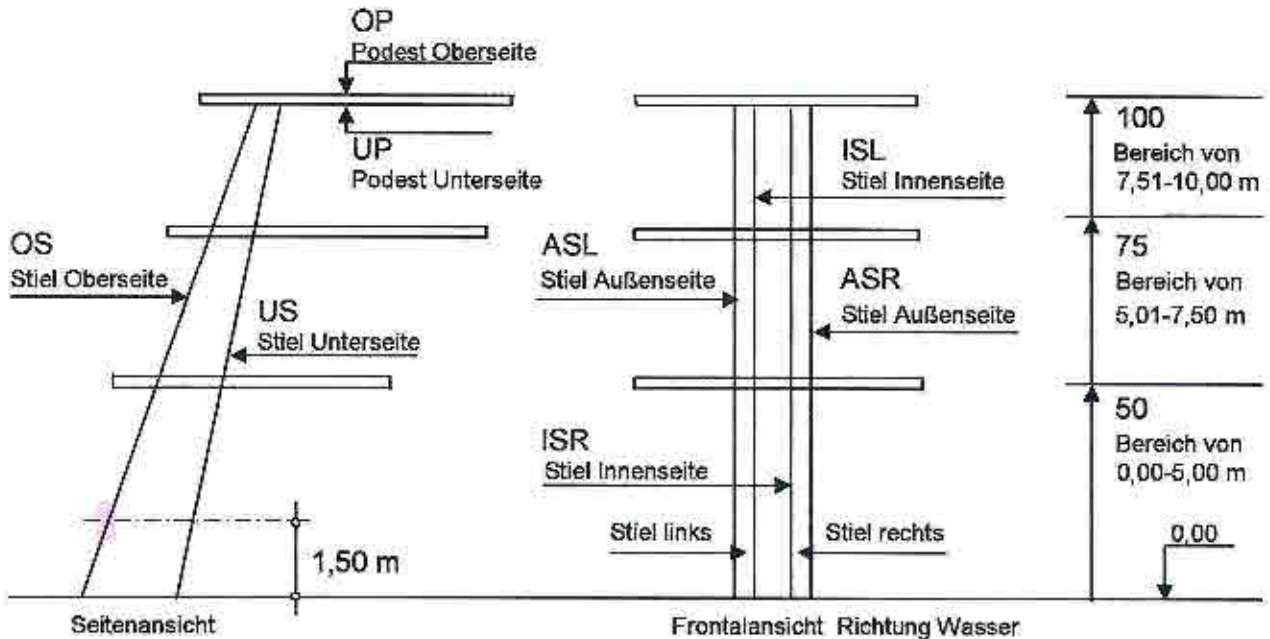
##### 4.1 10-m-Sprungturm

■ = Stelle der Bauteilöffnung
