**GUTACHTEN  
ZUM BAU-UND NUTZUNGSZUSTAND  
VON  
SPRUNGTÜRMEN,  
SPRUNGBECKEN  
UND SCHWIMMERBECKEN  
IM  
FREIBAD ZSCHOPAU**

Objekt:	Freibad Zschopau Krumhermersdorfer Straße		
	Bauteil Sprungtürme, Sprungbecken, Schwimmbecken aus Stahlbeton, Traversen.		
Auftraggeber:	Große Kreisstadt Zschopau Altmarkt 2 09405 Zschopau		
Bearbeiter:	Ulrich Haugke		
Erstellungsdatum:	15.09.2015		
Ortsbesichtigung:	14.07.15		
Anwesende:	Herr T. Berger	-	Stadtverwaltung Bauamt
	Herr U. Haugke	-	AB Haugke, Sachverständiger
Bestandsaufnahmen	14.07.15, 15.07.15,

„Feststellung des Bauzustandes und der Bewertung der Nutzbarkeit für die Bauteile Sprungtürme, Sprungbecken, Schwimmbecken und Traversen im Freibad Zschopau“

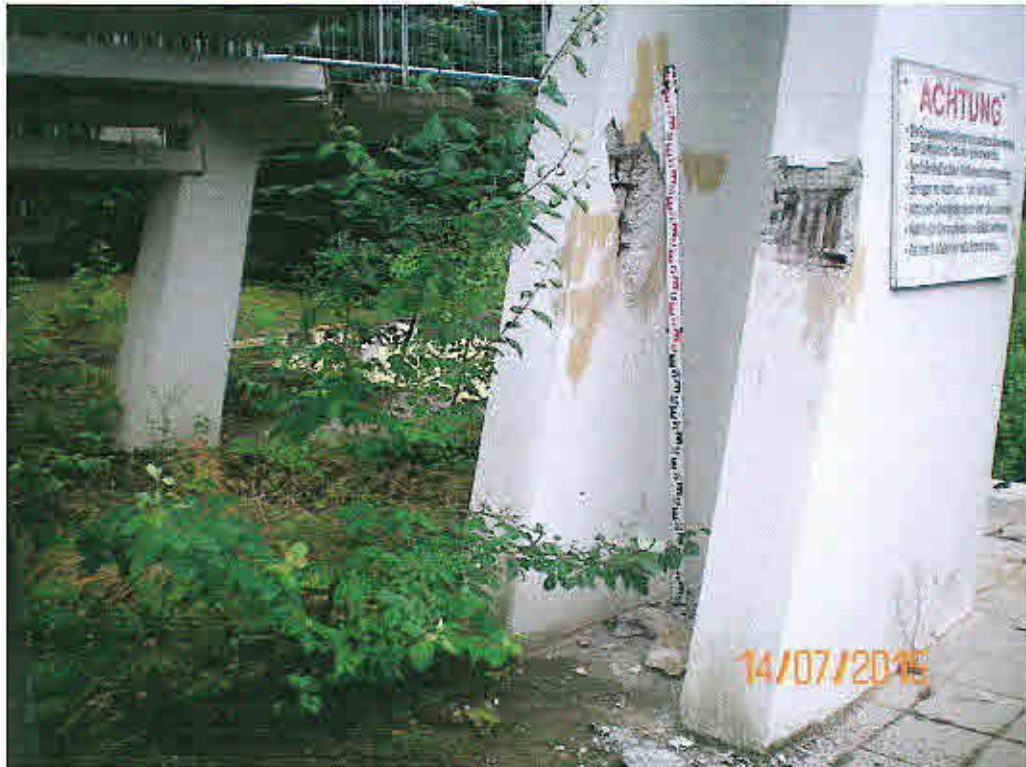
Bild 1: Ansicht beide Stiele, Höhenmaß +1,50 Bauteilöffnung Stiel links

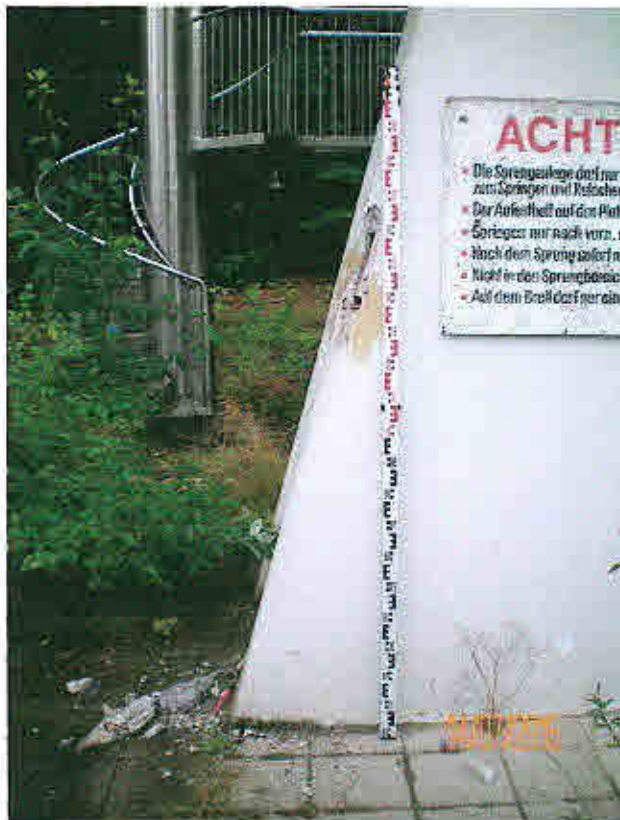
Bild 2: Ansicht Stiel rechts, außenseitig, Höhenmaß +1,50 Bauteilöffnung Stiel rechts

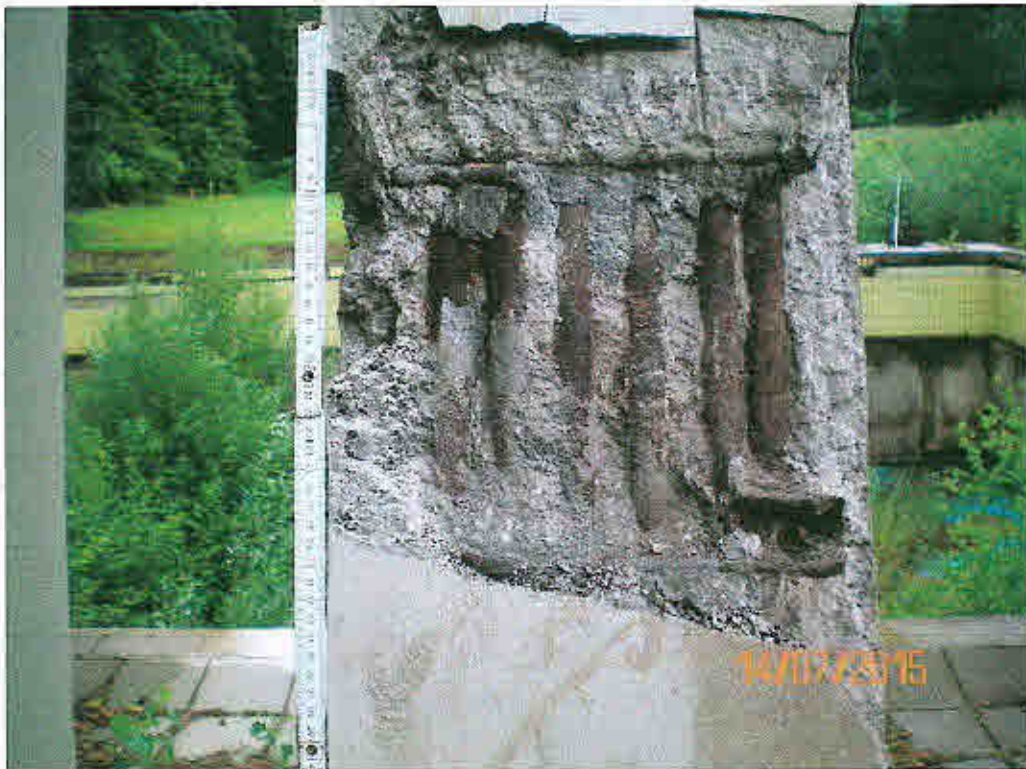
Der Bewehrungsstahl ist an der Abplatzstelle stark korrodiert. An der Hauptbewehrung sind flächige Rostschalen vorhanden, die eine Stärke von annähernd 3 mm aufweisen.

Bild 3: Oberseite gesamte Abplattung, OSR

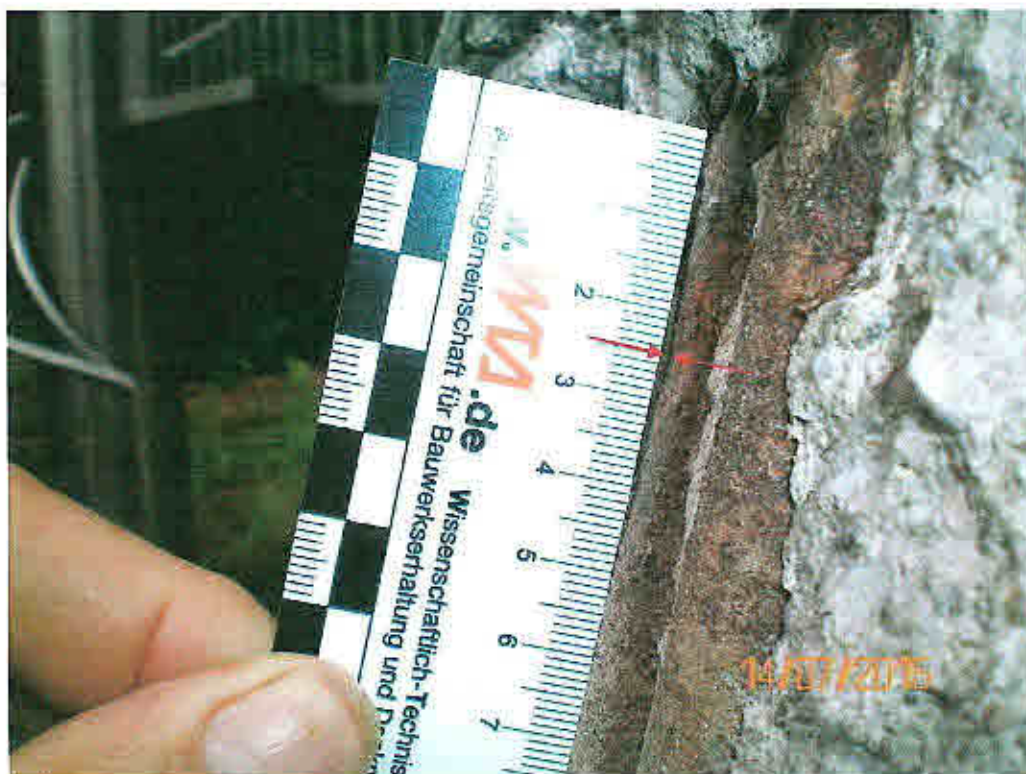
Beim durchschnittlichen Ansatz vom 2,5-fachen der Rostschalen zur ursprünglichen Stahlstärke bedeutet dies eine Schwächung der Querschnitte der Hauptbewehrungsstäbe von 1,2 mm Schichtdicke an der äußeren Halbseite.

Bild 4: Maßstäbliche Darstellung Stahlverlust, OSR

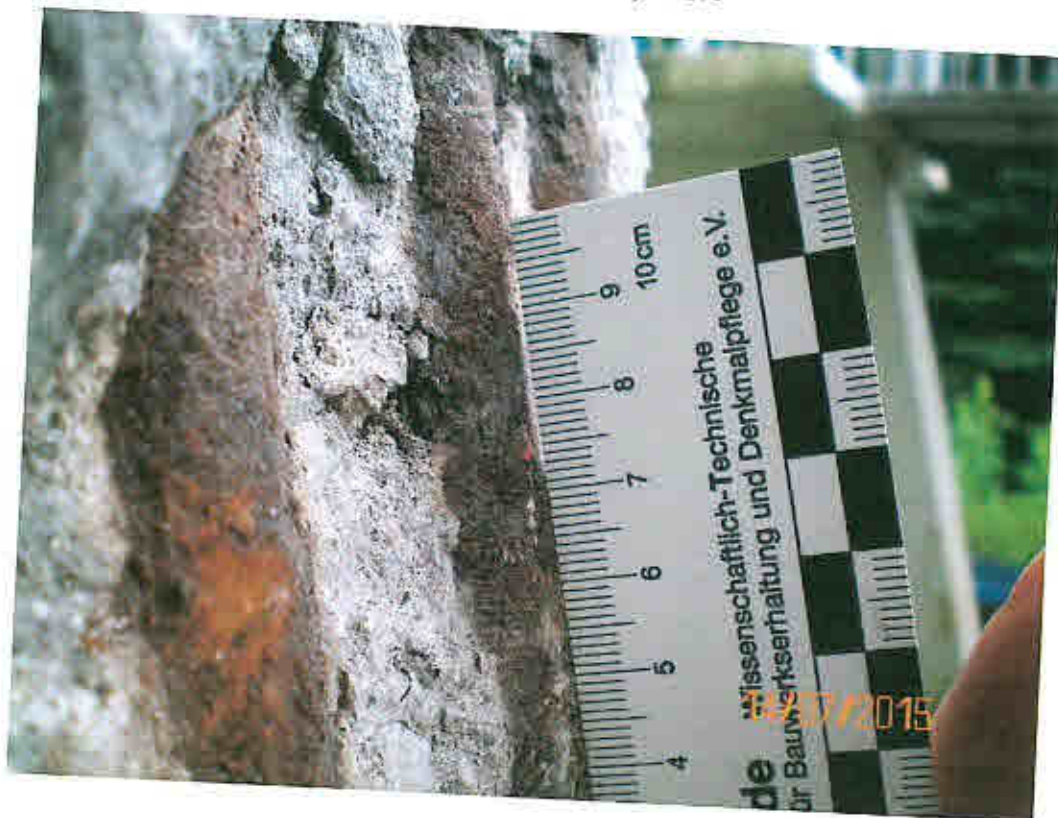
Bild 5: Maßstäbliche Darstellung Stahlverlust, OSR

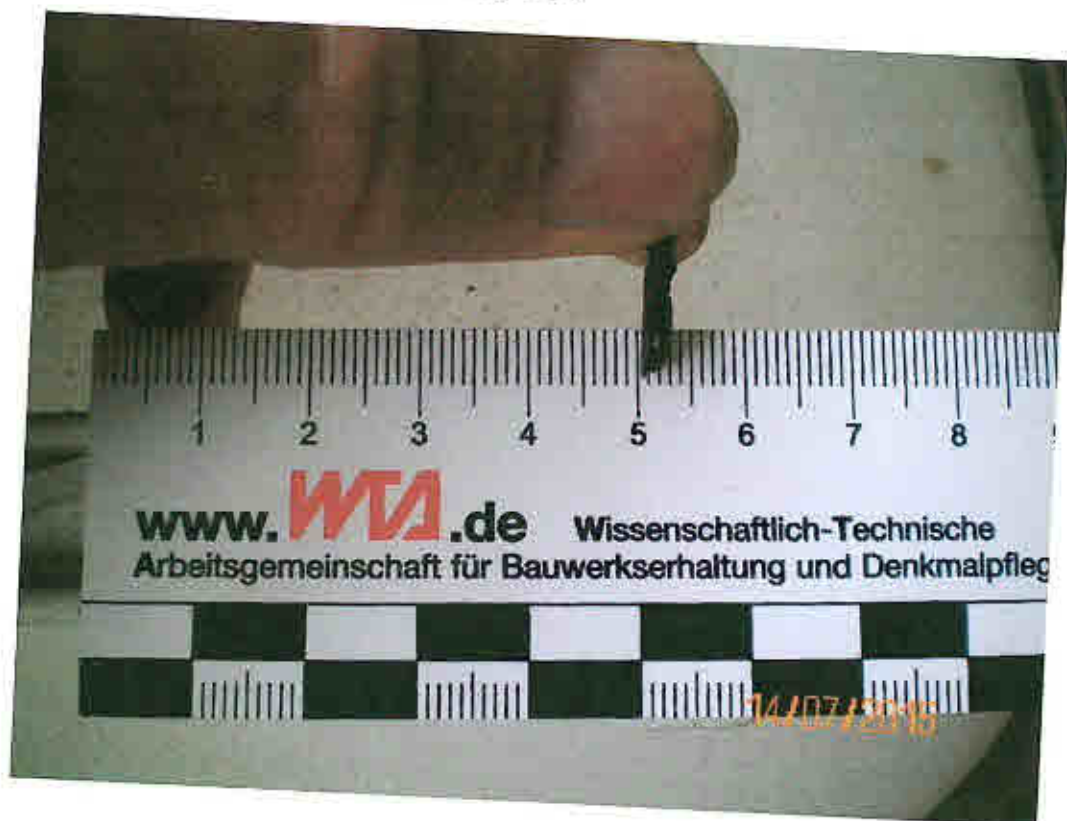
Bild 6: Abgelöste Rostschichtdicke, OSR

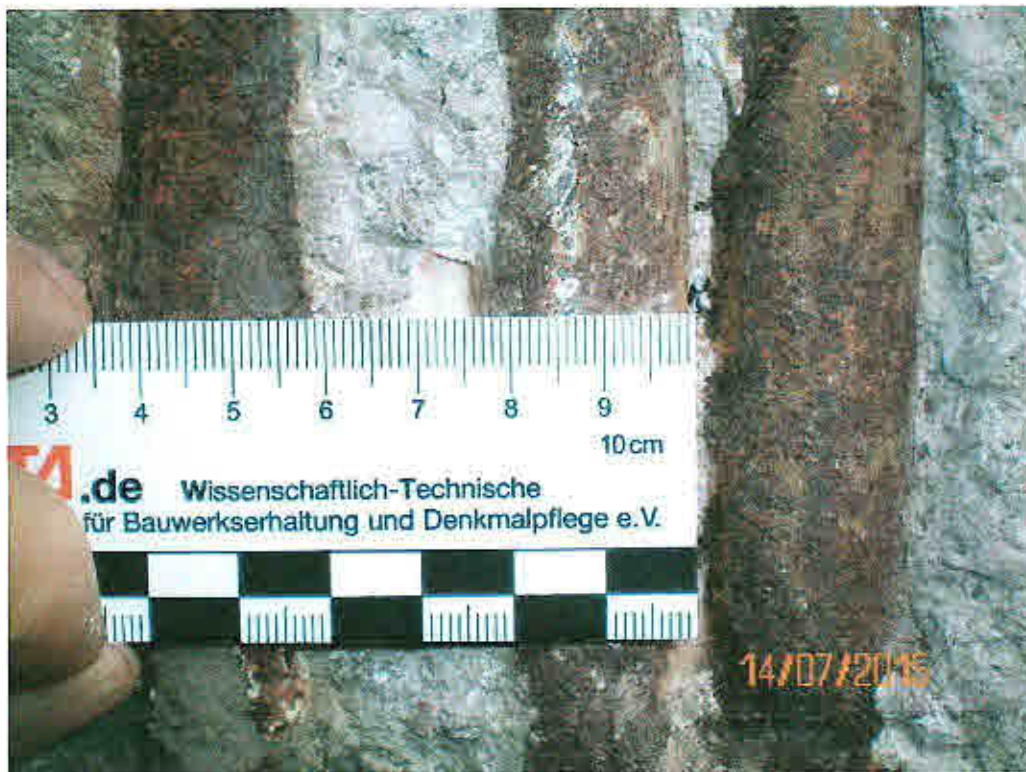
Bild 7: Maßstäbliche Darstellung Bewehrungsstahldurchmesser, OSR

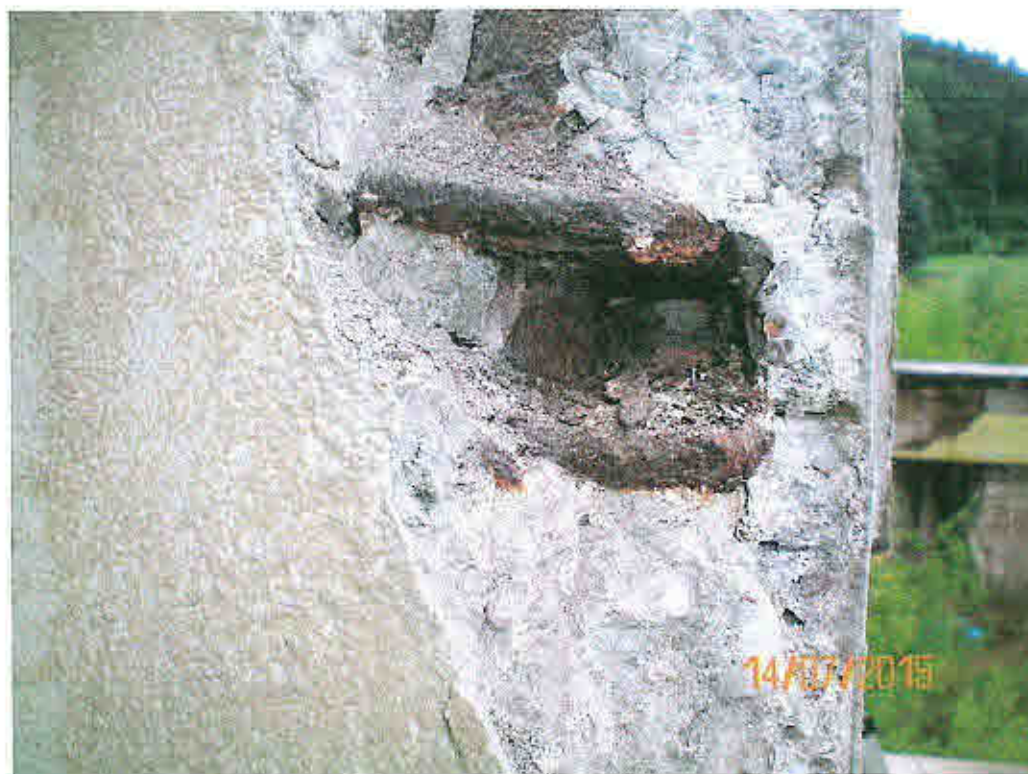
Bild 8: Detail Betonfehlstelle 1, Ecke OSR/ASR

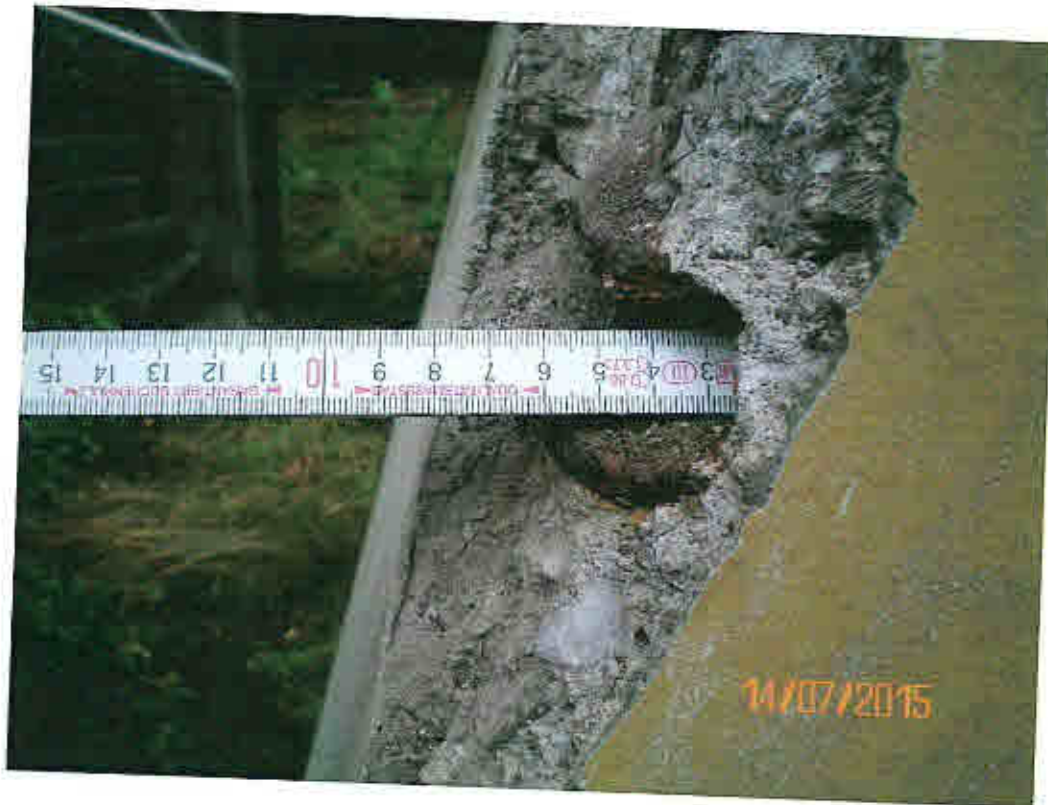
Bild 9: Detail Betonfehlstelle, Ecke OSR/ASR

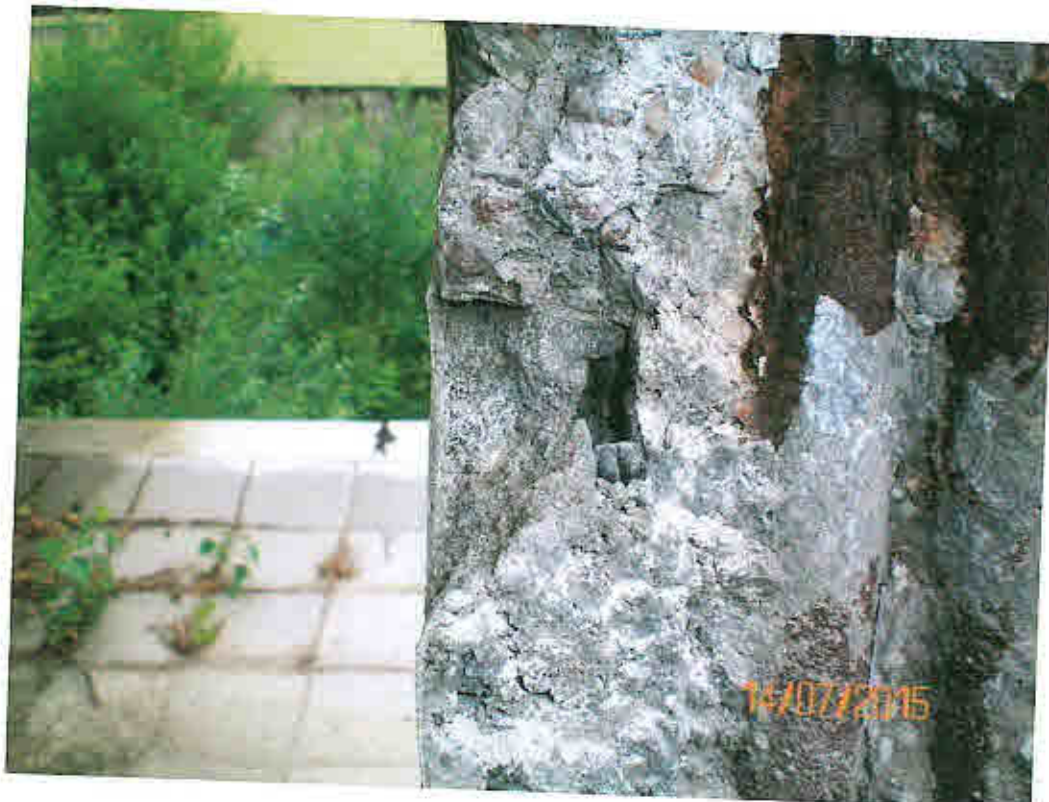
Bild 10: Detail Betonfehlstelle 2, Ecke OSR/ISR

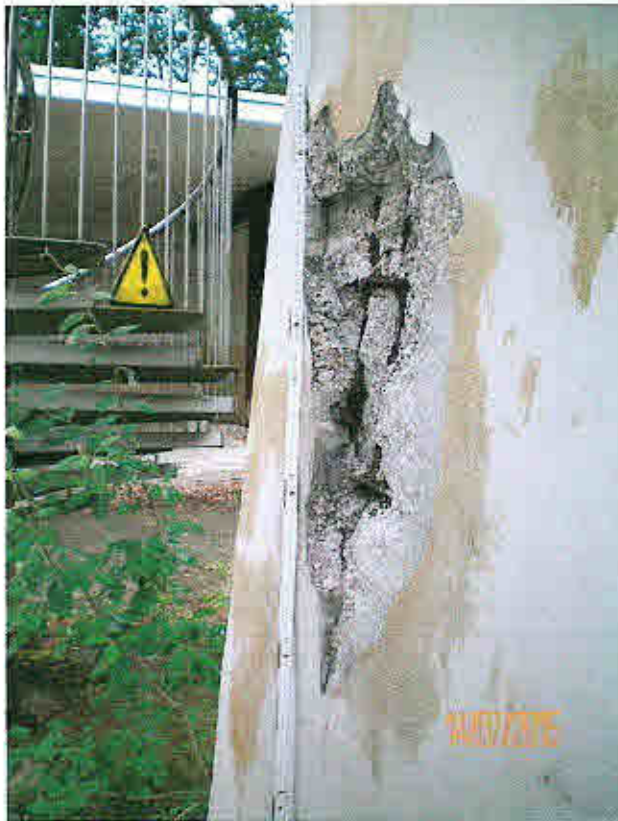
Bild 11: Innenseite/Ecke, Teilöffnung

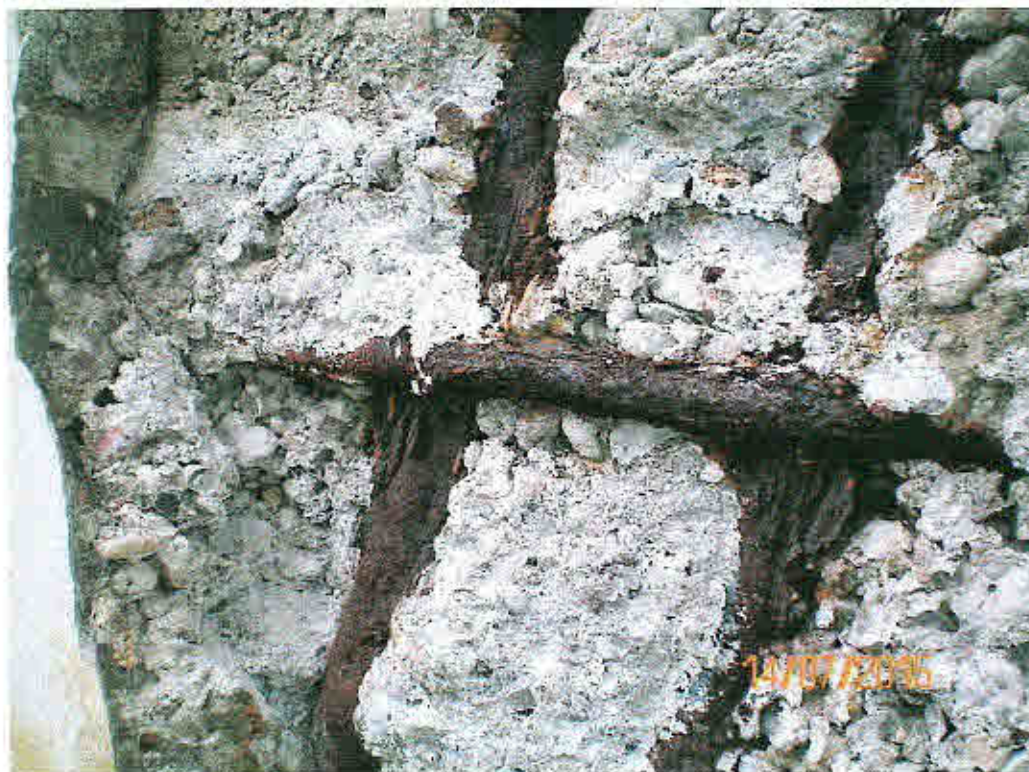
Homogene luftraumfreie Kornverteilung und inhomogene Kornverteilung mit eindeutigem Fehlen der kleineren Korngrößen und mit erheblichen Lufteinschlüssen prägen typisch für einen teilentmischten Beton die Bruchfläche (Bild 12).

Bild 12: Öffnungserweiterung Ecke zur Oberseite, OSL/ISL

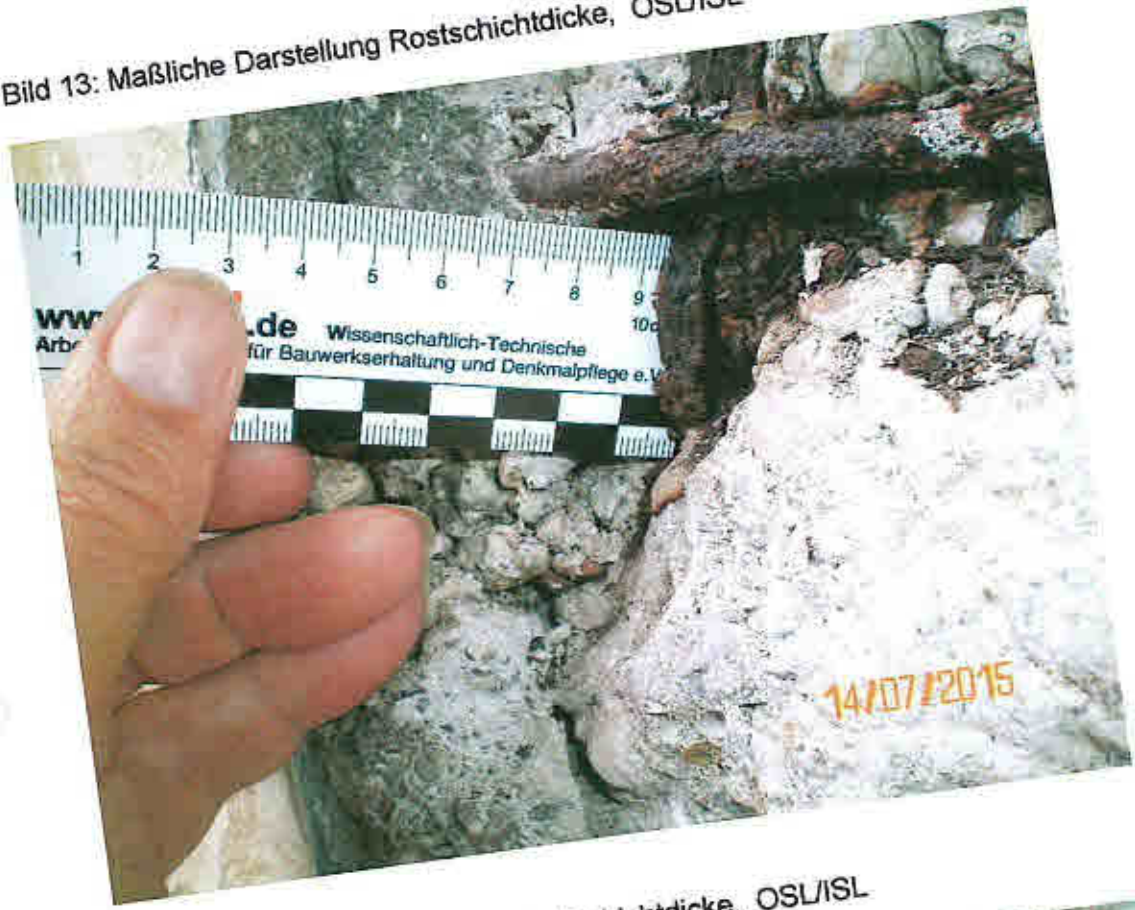
Der Bewehrungsstahl ist an der Abplatzstelle sehr stark korrodiert infolge Carbonatisierung. An den Stählen der Eckbewehrung sind flächige Rostschalen vorhanden, die eine Stärke von ca. 5 mm aufweisen.

Bild 13: Maßliche Darstellung Rostschichtdicke, OSL/ISL

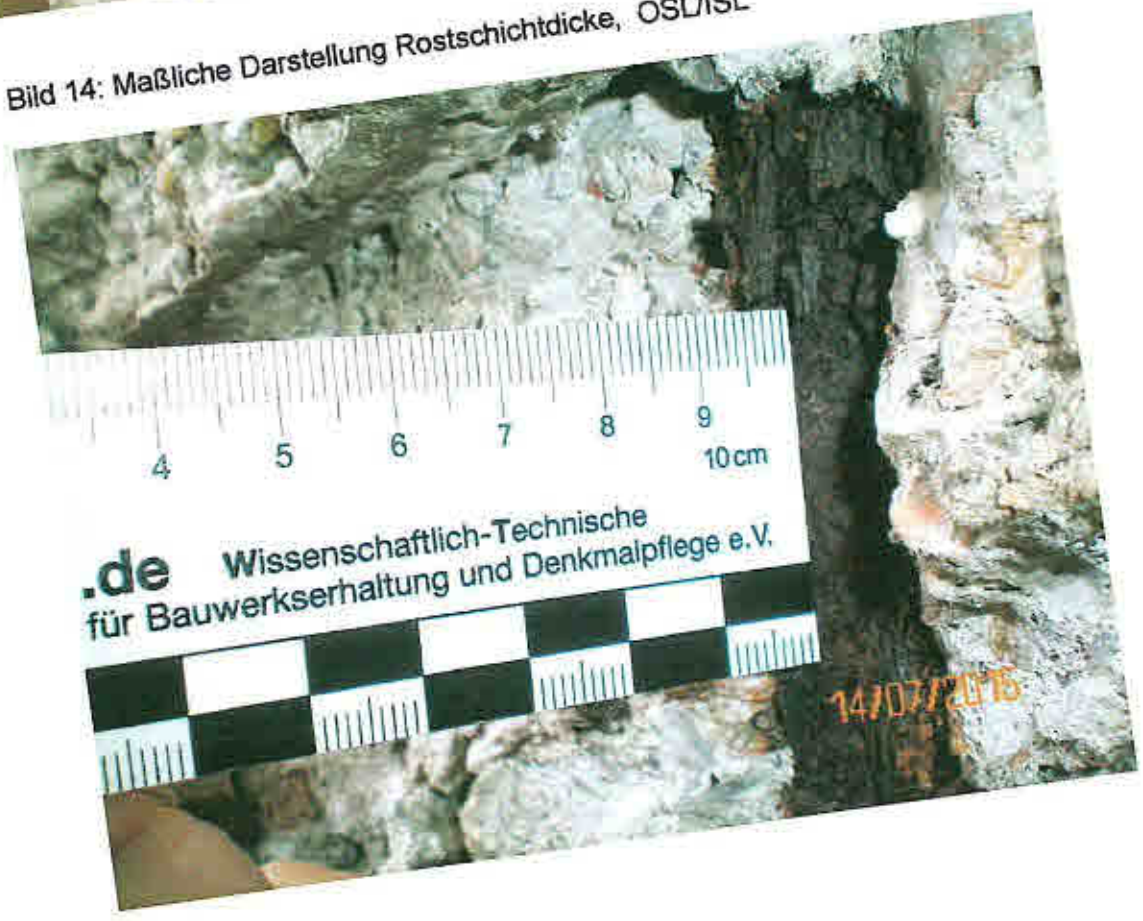
Bild 14: Maßliche Darstellung Rostschichtdicke, OSL/ISL

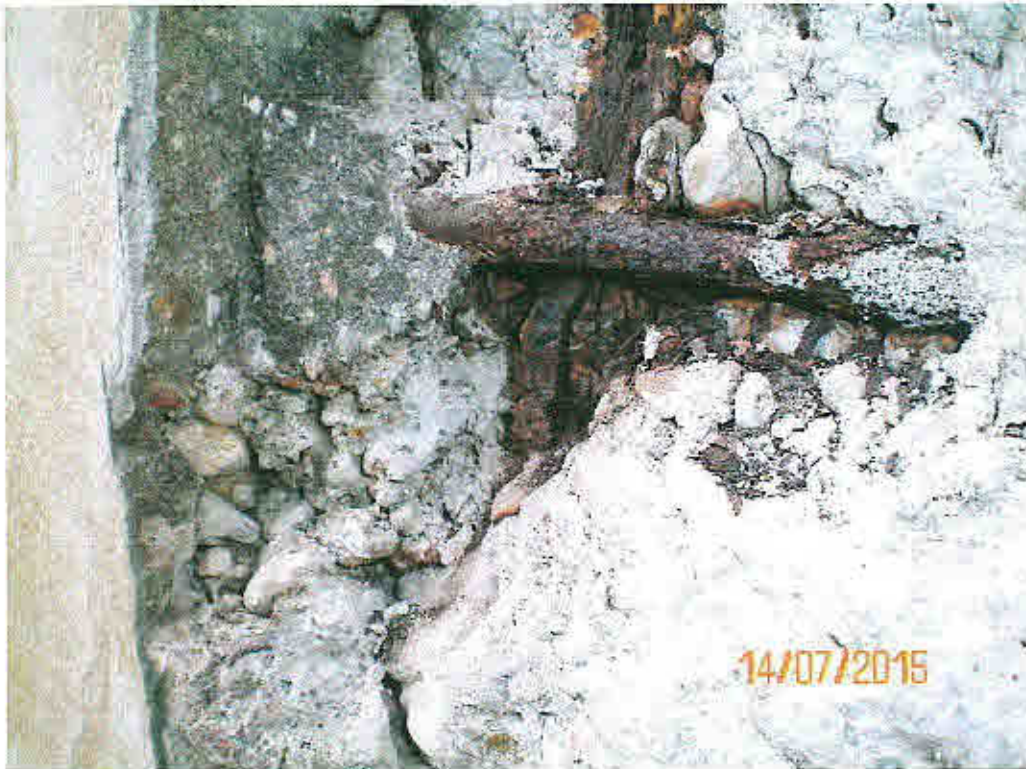
Bild 15: Detail Betongefüge 1, OSL/ISL

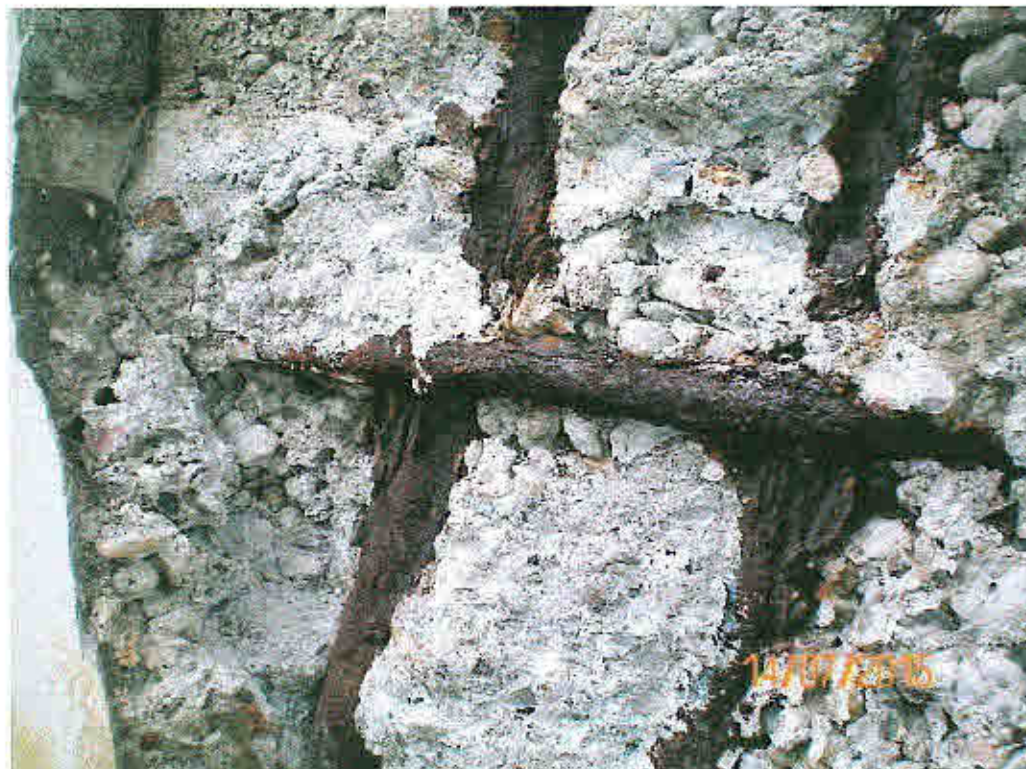
Bild 16: Detail Betongefüge 2, OSL/ISL

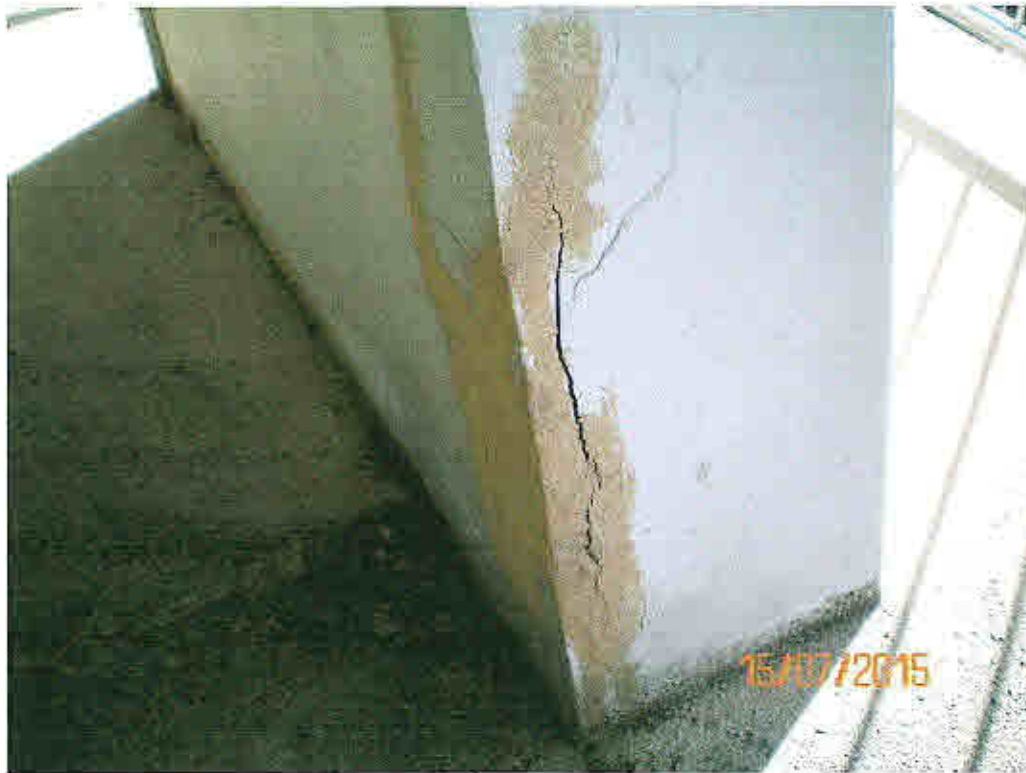
Eine weitere Schadstelle befindet sich im Stielbereich 50-70, von OK Podest 5,0 bis ca. 0,8m darüber hochlaufend. Dort ist der Schaden jedoch nicht so ausgeprägt wie im +1,50-Bereich, doch ist ein breiter Riss und flächige Aufplatzung deutlich erkennbar (Bild 17).

Bild 17: Aufplatzung Stiel + 5,50 Innenseite ISR

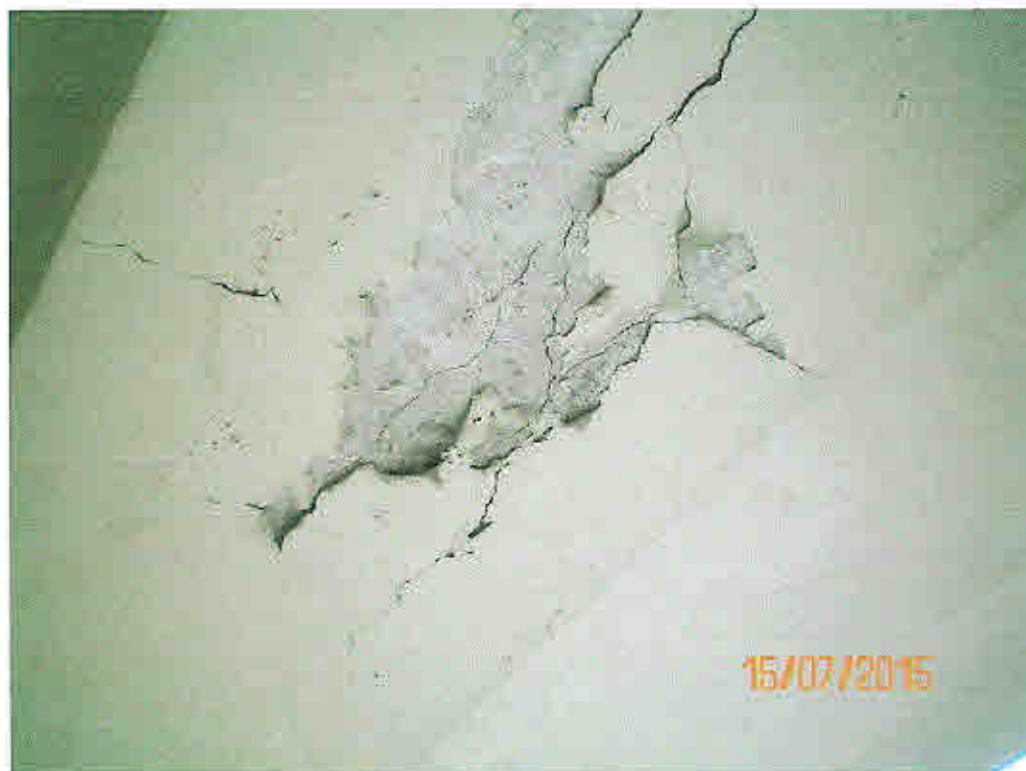
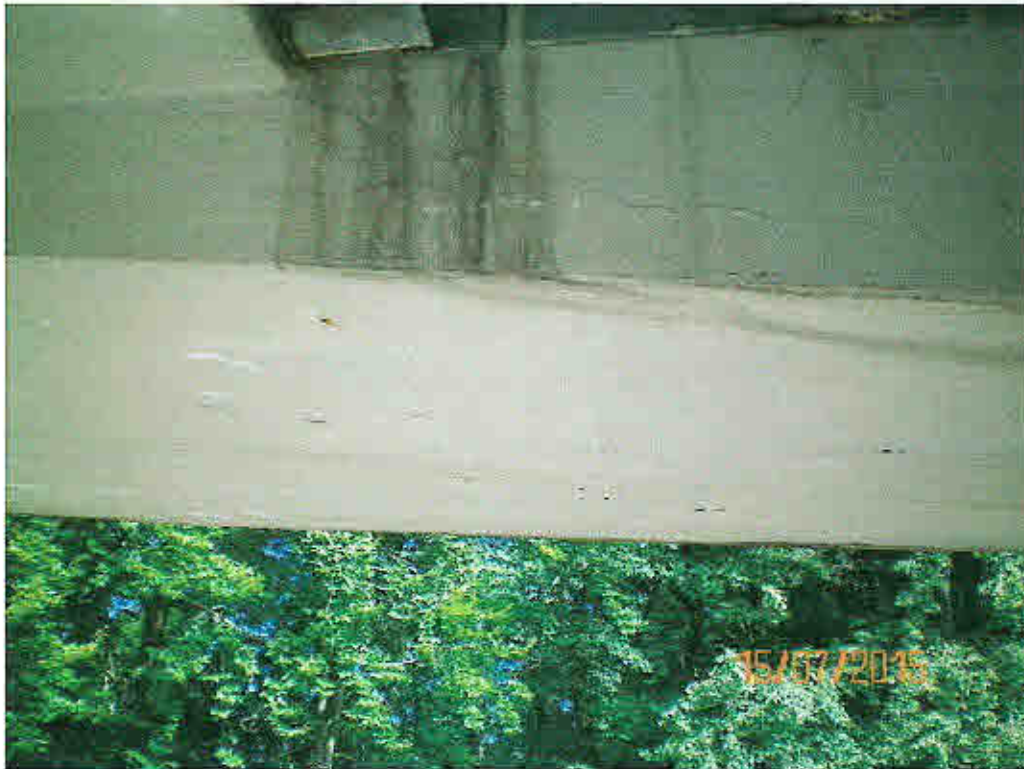
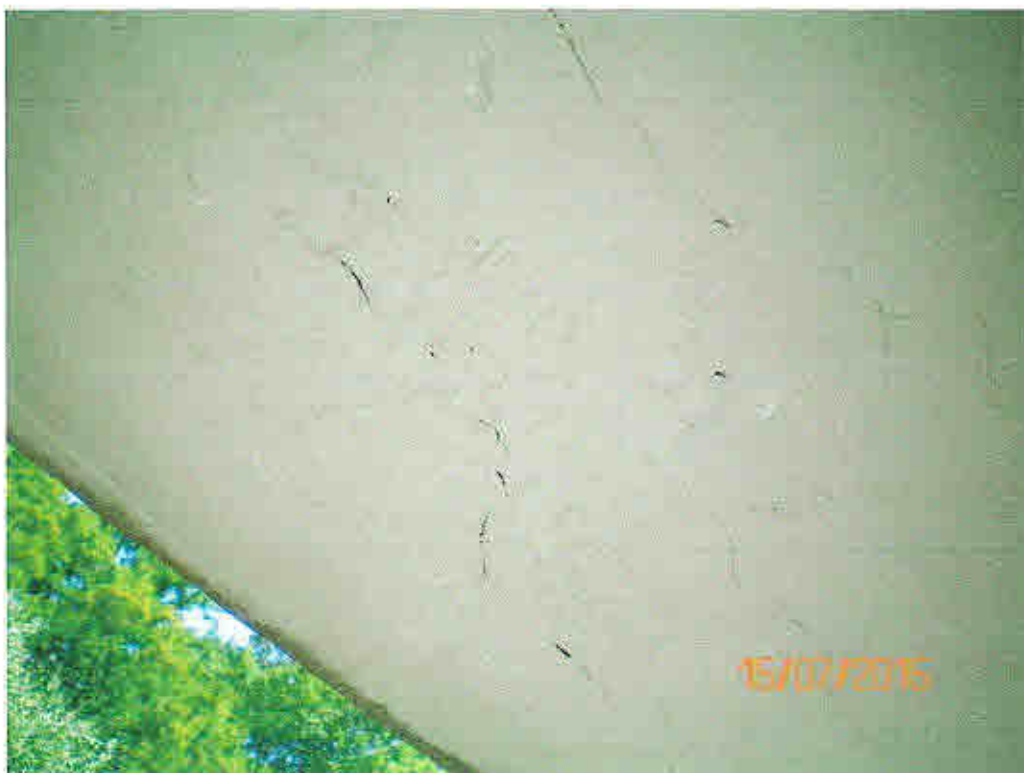
Weitere Schadstellen in Form von geringer breiten Rissen zeigen sich über das gesamte Bauwerk, dabei als Haufrisse (Bilder 18, 19, 20) und Einzelrisse (Bilder 21, 22) sowie Einzelrissen an Podestplattenrändern (Bilder 23, 24, 25)

Bild 18: Rissgruppe, ungleichmäßig, Unterseite UPR

Bild 19: Rissgruppe, ungleichmäßig, Unterseite Podest UPL

Bild 20: Rissgruppe, ungleichmäßig, Unterseite Podest UPL

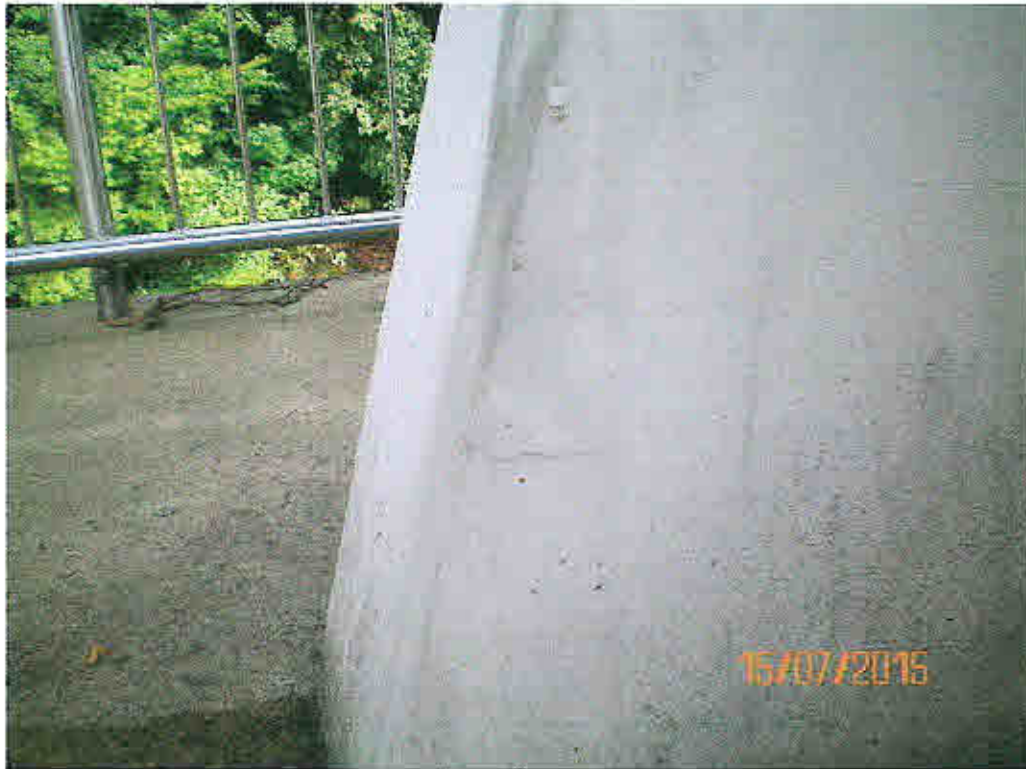
Bild 21: Einzelrisse, horizontal an Stielinnenseite, ISL

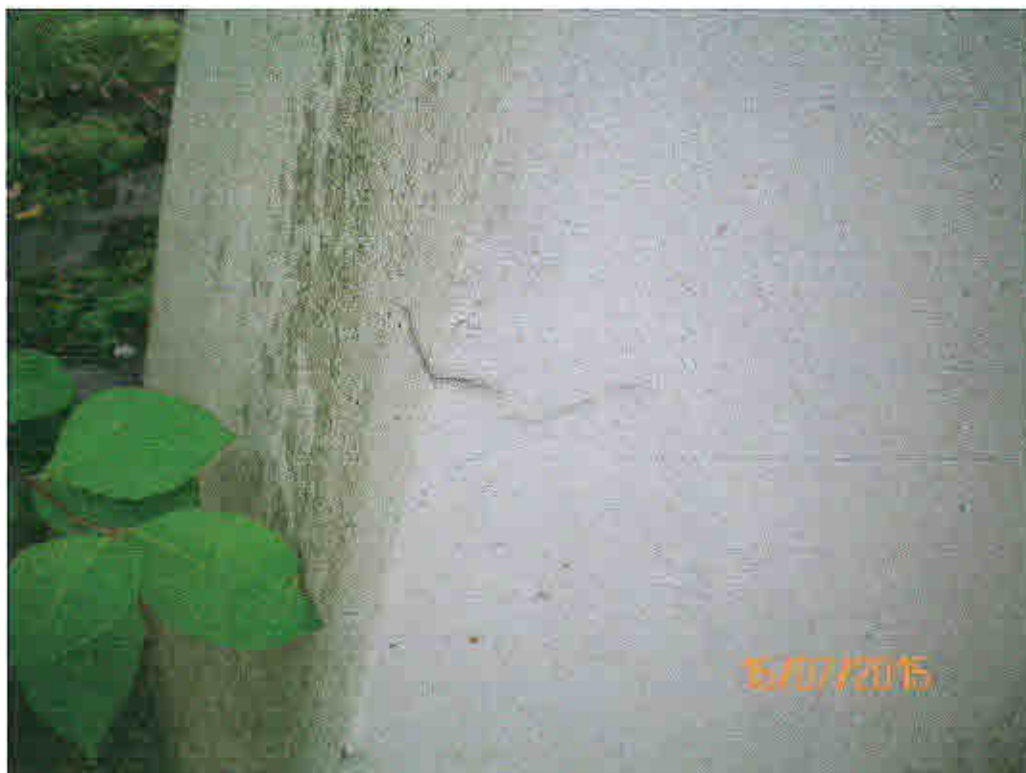
Bild 22: Einzelrisse, über Eck, ISL

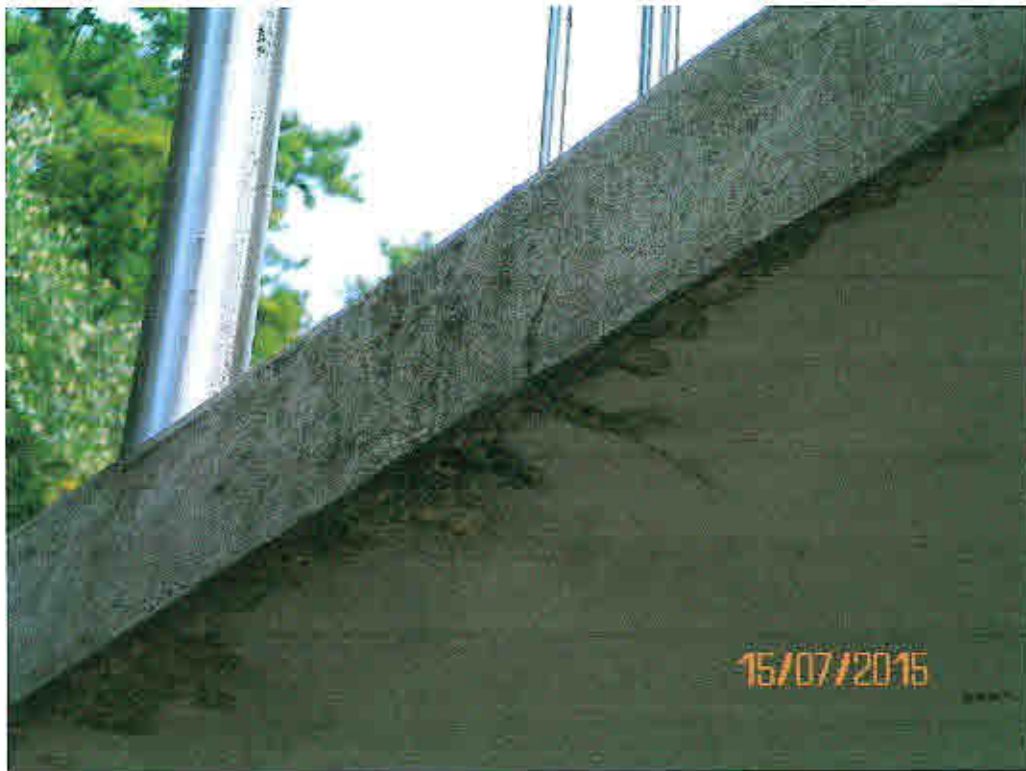
Bild 23: Riss in Podestplatte, stirnseitig unterseitig, UPR

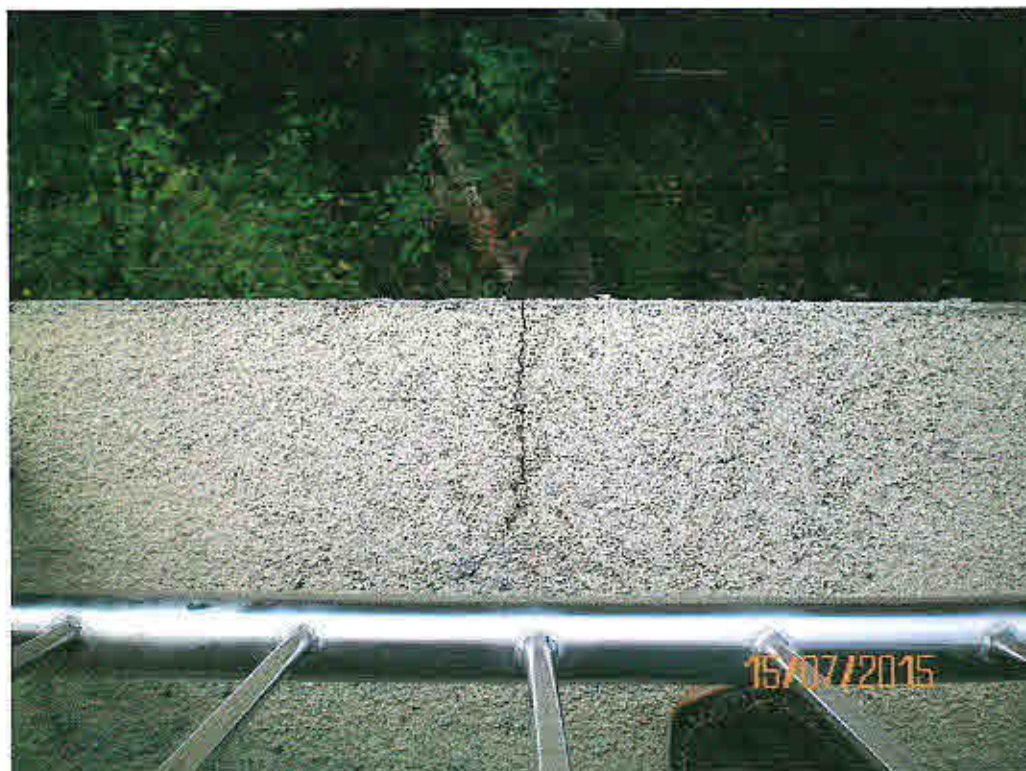
Bild 24: Riss in Podestplatte, oberseitig und stirnseitig,

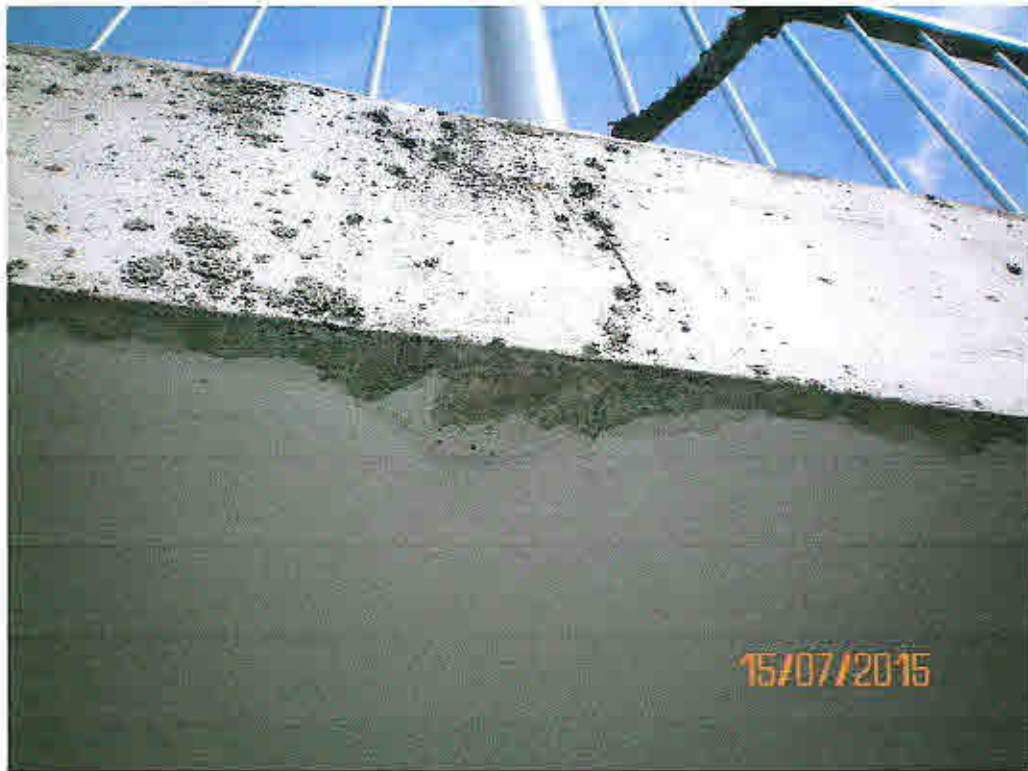
Bild 25: Vertikalriss am Podestplattenrand

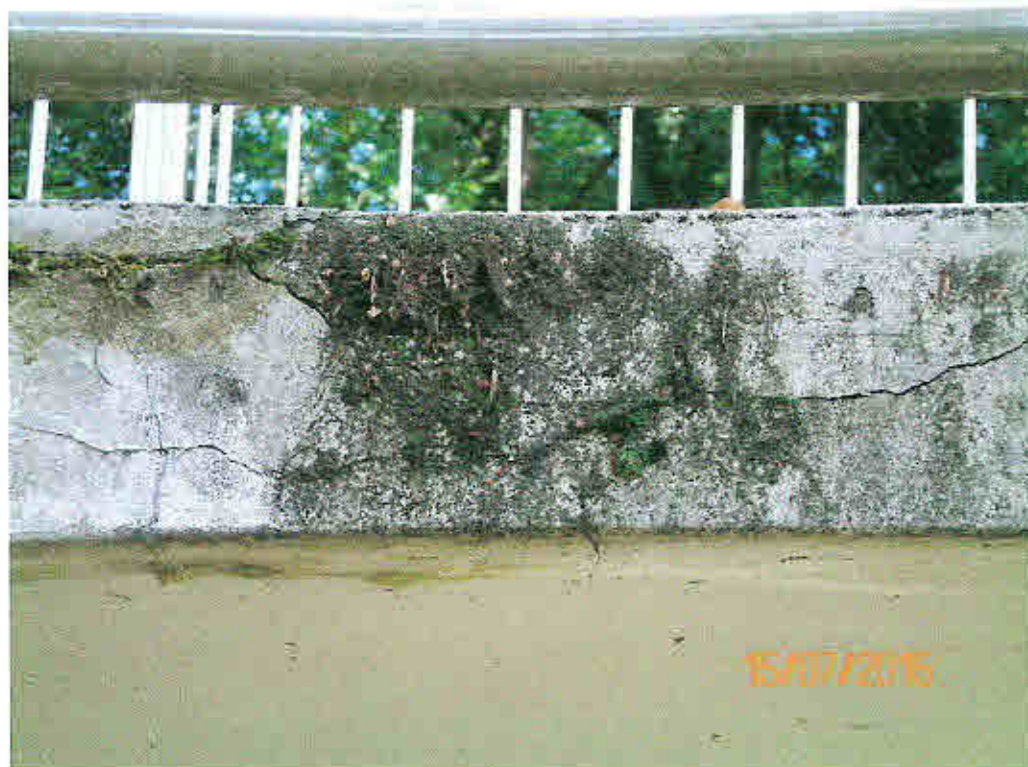
Ebenfalls an den Podestplatten sind stirnseitige Aufrisse vorhanden, die sich hauptsächlich an Ecken und Stellen nachträglicher Arbeiten an ursprünglichen Betonbauteilen befinden. Diese Stellen sind Plattenecken und angrenzende Bereiche. (Bilder 26, 27, 28, 29, 30)

Die horizontalen Aufrisse und schalenförmigen Abhebungen (Bilder 26, 27, 29, 30) sind ein nicht zu vernachlässigendes Indiz dafür.

Bild 26: Haufresse in Podestplatte, stirnseitig, unterseitig, oberseitig

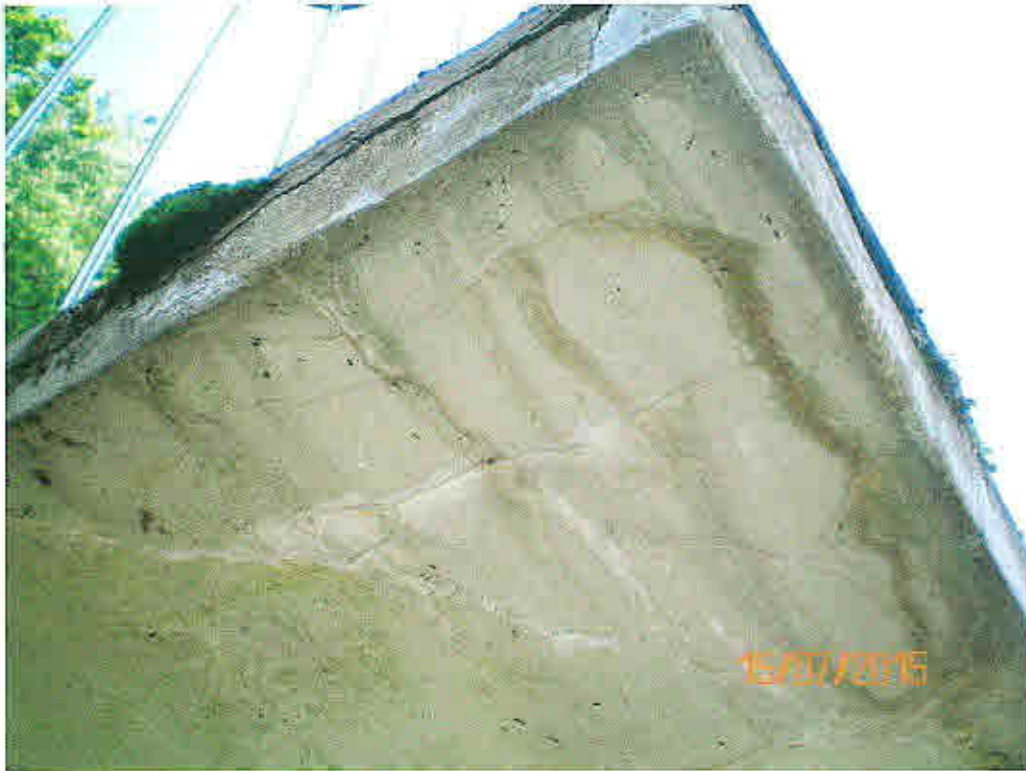
Bild 27: Podestplattenecke, Rissanhäufung,
