**GUTACHTEN  
ZUM BAU-UND NUTZUNGSZUSTAND  
VON  
SPRUNGTÜRMEN,  
SPRUNGBECKEN  
UND SCHWIMMERBECKEN  
IM  
FREIBAD ZSCHOPAU**

Objekt:	Freibad Zschopau Krumhermersdorfer Straße		
	Bauteil Sprungtürme, Sprungbecken, Schwimmbecken aus Stahlbeton, Traversen.		
Auftraggeber:	Große Kreisstadt Zschopau Altmarkt 2 09405 Zschopau		
Bearbeiter:	Ulrich Haugke		
Erstellungsdatum:	15.09.2015		
Ortsbesichtigung:	14.07.15		
Anwesende:	Herr T. Berger	-	Stadtverwaltung Bauamt
	Herr U. Haugke	-	AB Haugke, Sachverständiger
Bestandsaufnahmen	14.07.15, 15.07.15,

„Feststellung des Bauzustandes und der Bewertung der Nutzbarkeit für die Bauteile Sprungtürme, Sprungbecken, Schwimmbecken und Traversen im Freibad Zschopau“

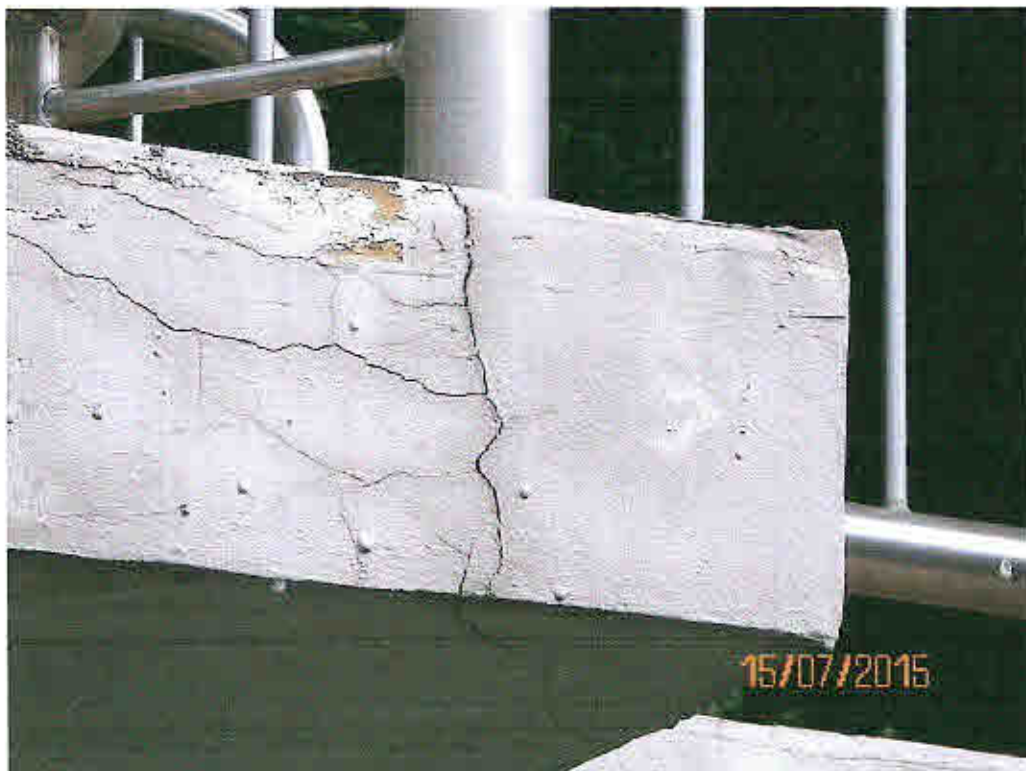
Ausnahme bilden Risse, die an Stellen der später errichteten Einbauteile (Geländer, Stahlpodeste) aufgetreten sind. Hier sind die Eingriffe und daraus entstandene mechanische Belastungen als Ursache anzunehmen.

Bild 28: Podestplattenecke, Eckabriss am Geländerstiel,

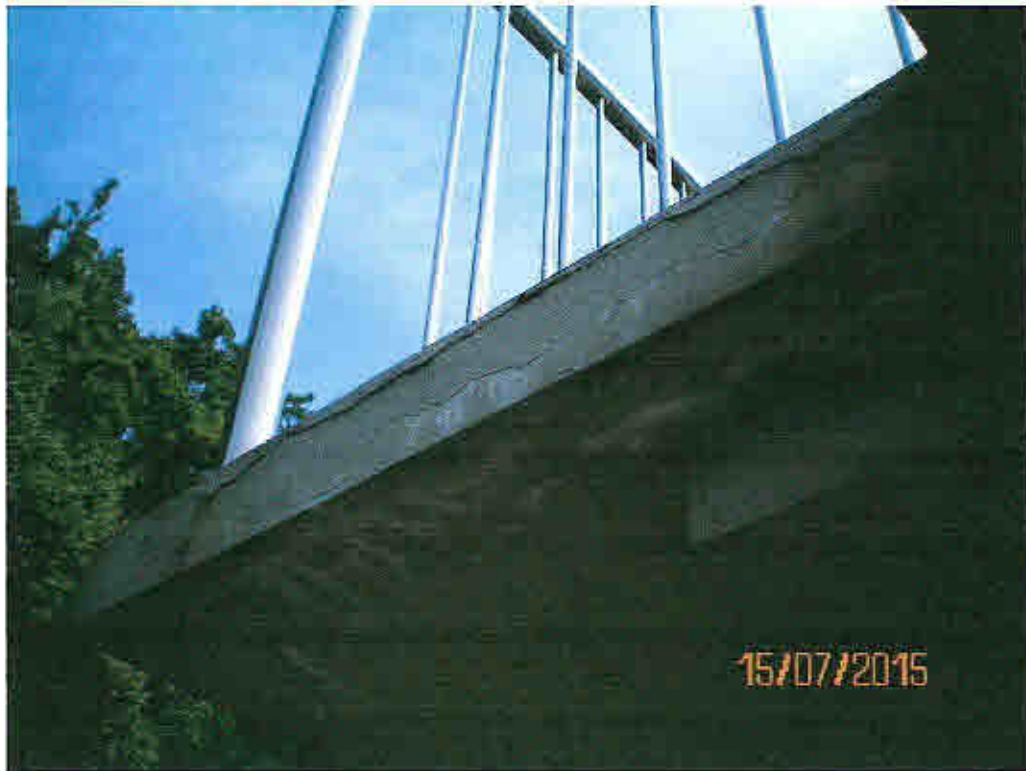
Bild 29: Podestplattenrand, Vertikal-u.Horizontalsisse

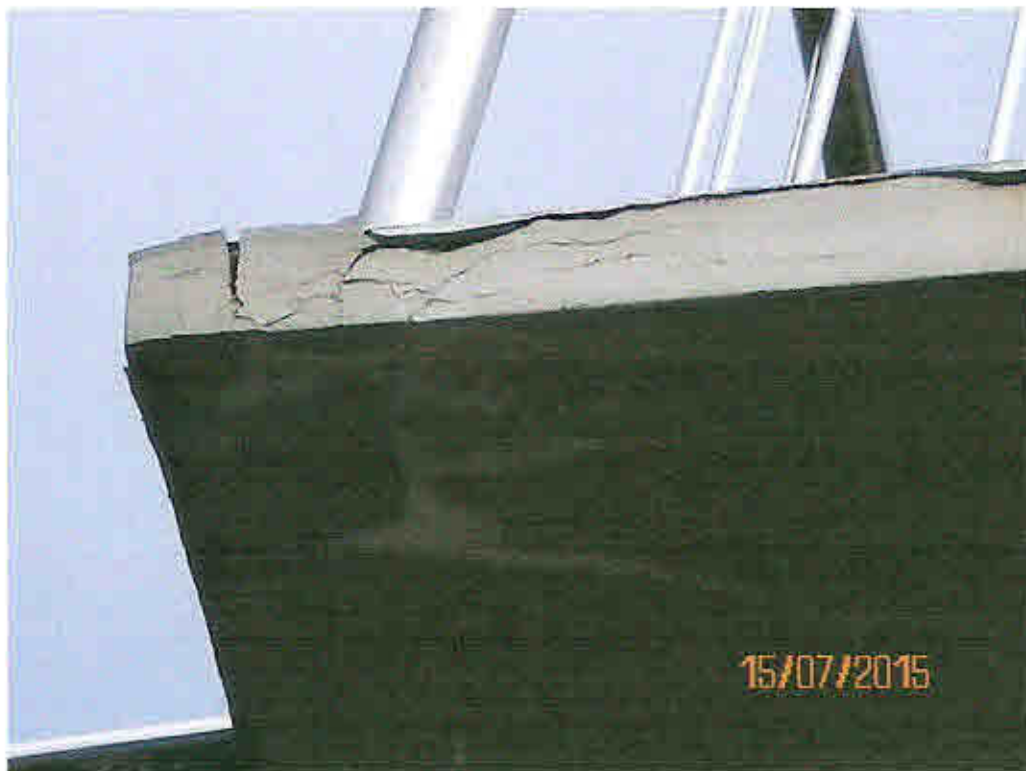
Bild 30: Eckabriss, Horizontalsisse im Podestplattenrand

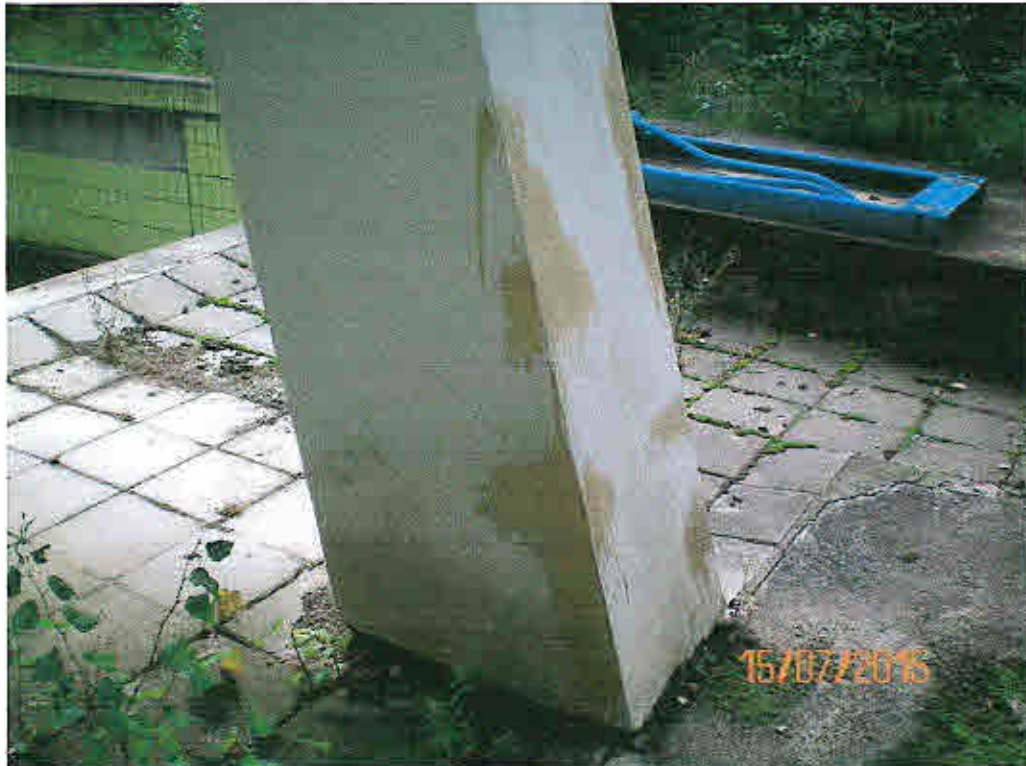
Bild 31: Stiel rechter Turm, Reparaturstellen

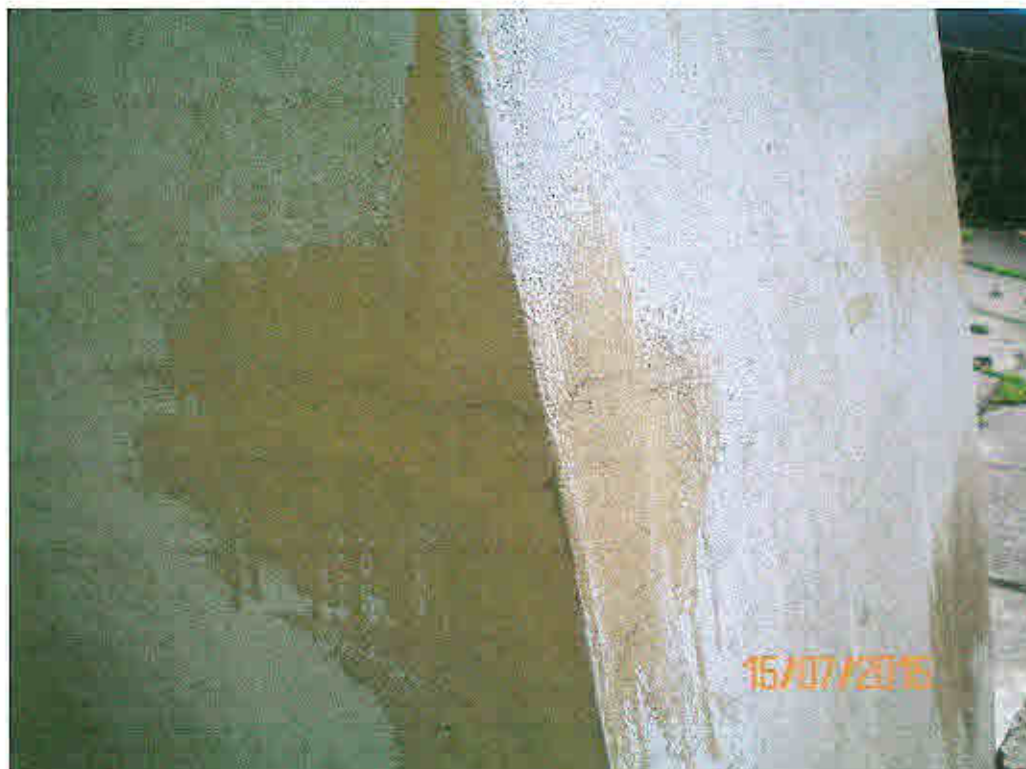
Bild 32: Stiel rechter Turm, Detail Horizontalriss über Eck

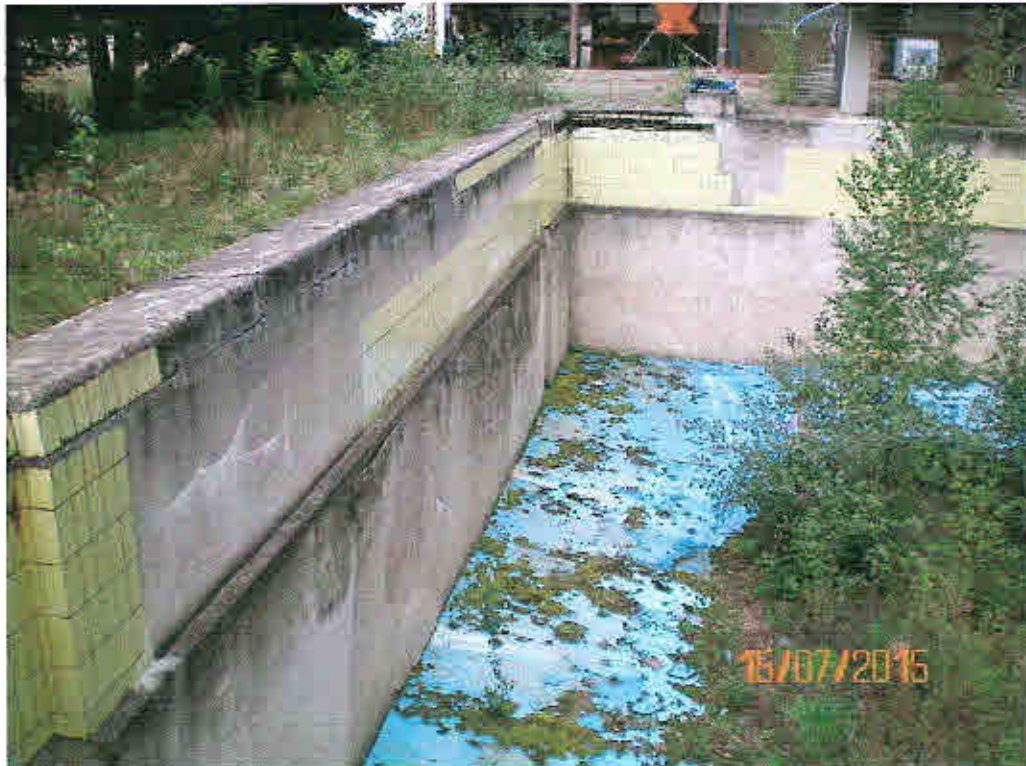
Diese bestehen aus fehlenden Fliesenflächen, teilweise äquivalent verputzt, dieser Putz teilweise schon wieder mit Risschäden und Calciumcarbonatausblühungen, (Bild 33).

Bild 33: Fliesenfehlstellen, Risse im Ersatzputz, Ausblühungen

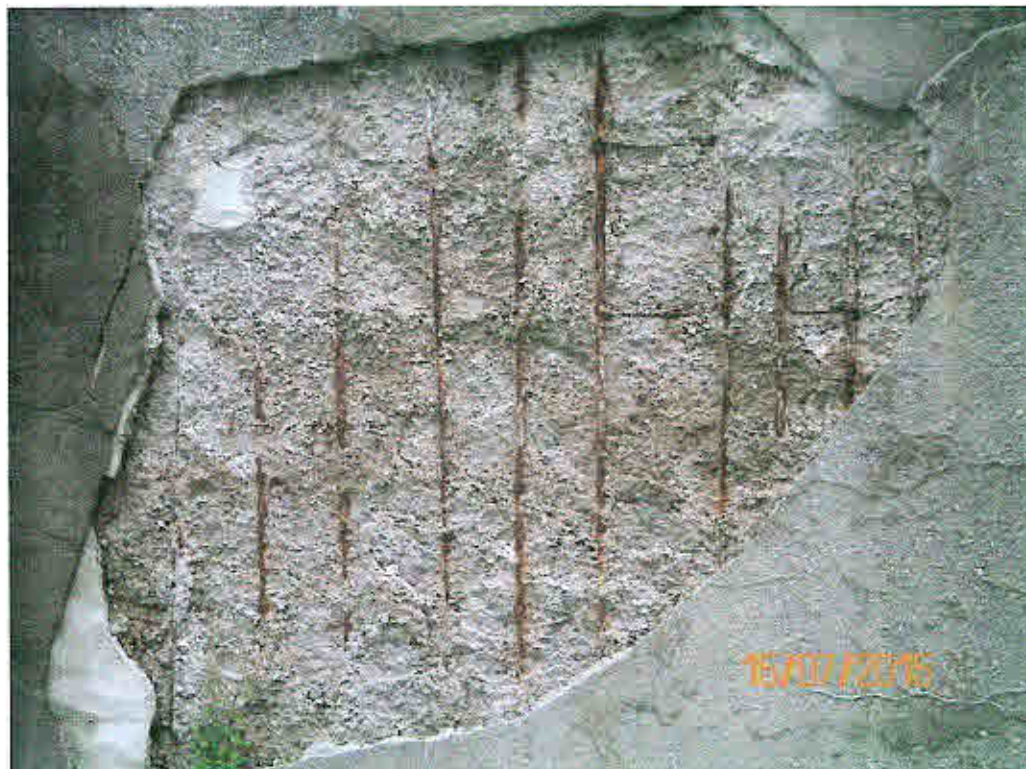
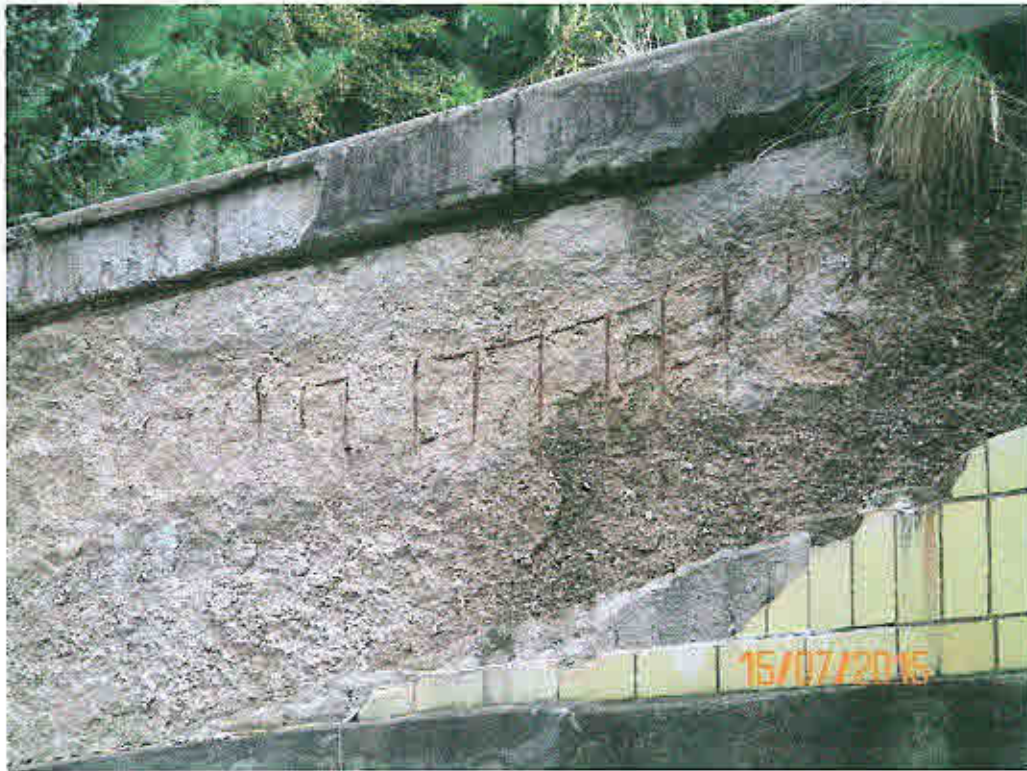
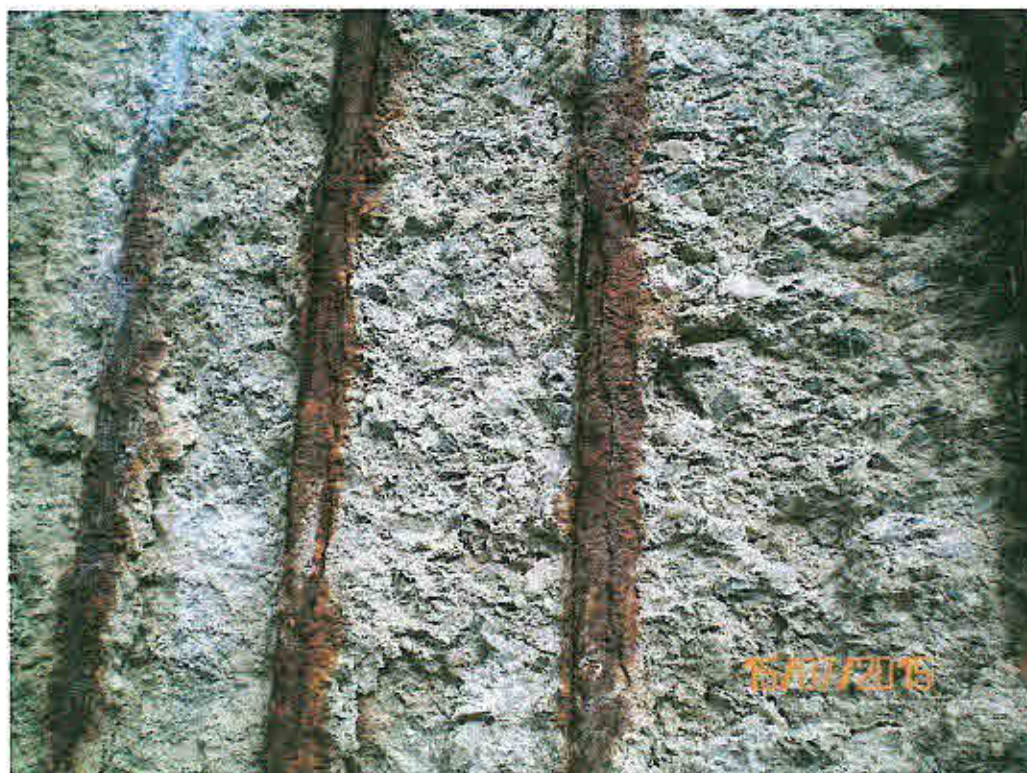
Einen extremen Schaden stellen die großflächigen Abplatzungen der Betondeckung mit einhergehender Bewehrungskorrosion dar (Bild 34, 35, 36).

Bild 34: Abgeplatzte Betondeckung, freiliegende Bewehrung

Bild 35: Defekter Wandaufbau, Fliese-Mörtelschicht-Betondeckung-Bewehrungskorrosion

Bild 36: Korrodierte Haupt-Bewehrung

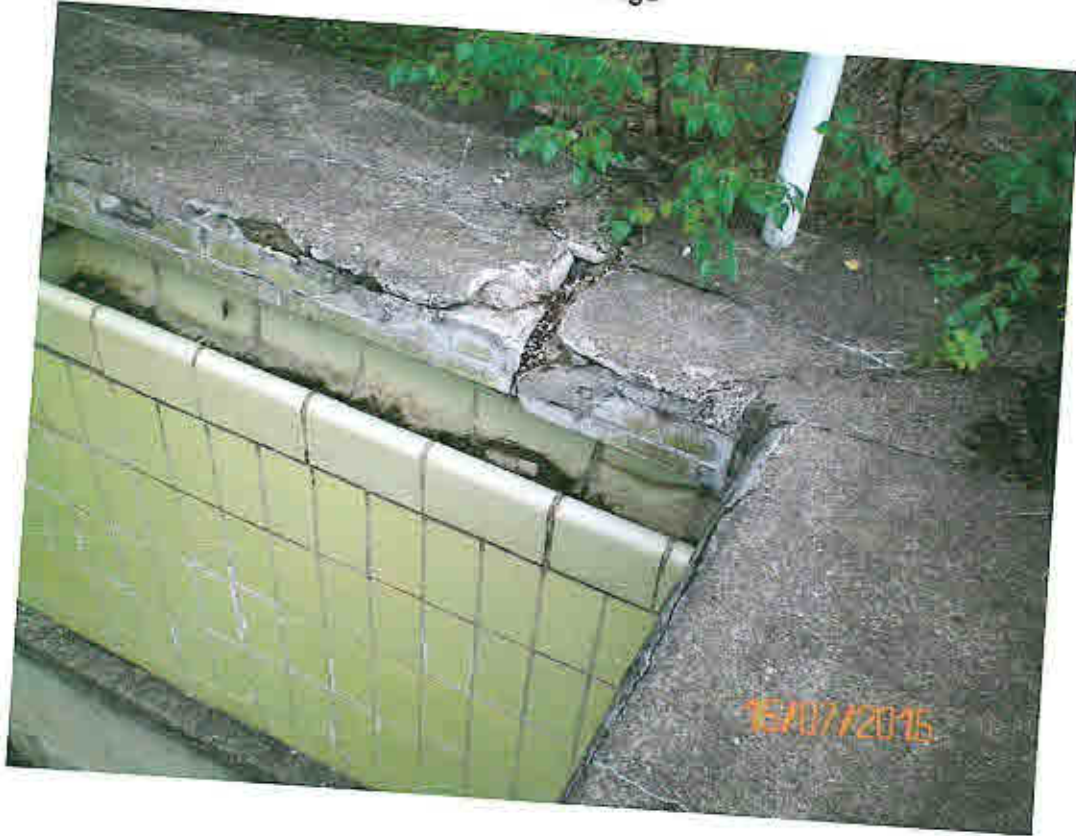
Bild 37: Mauerkopf mit defekter Bauwerksfuge

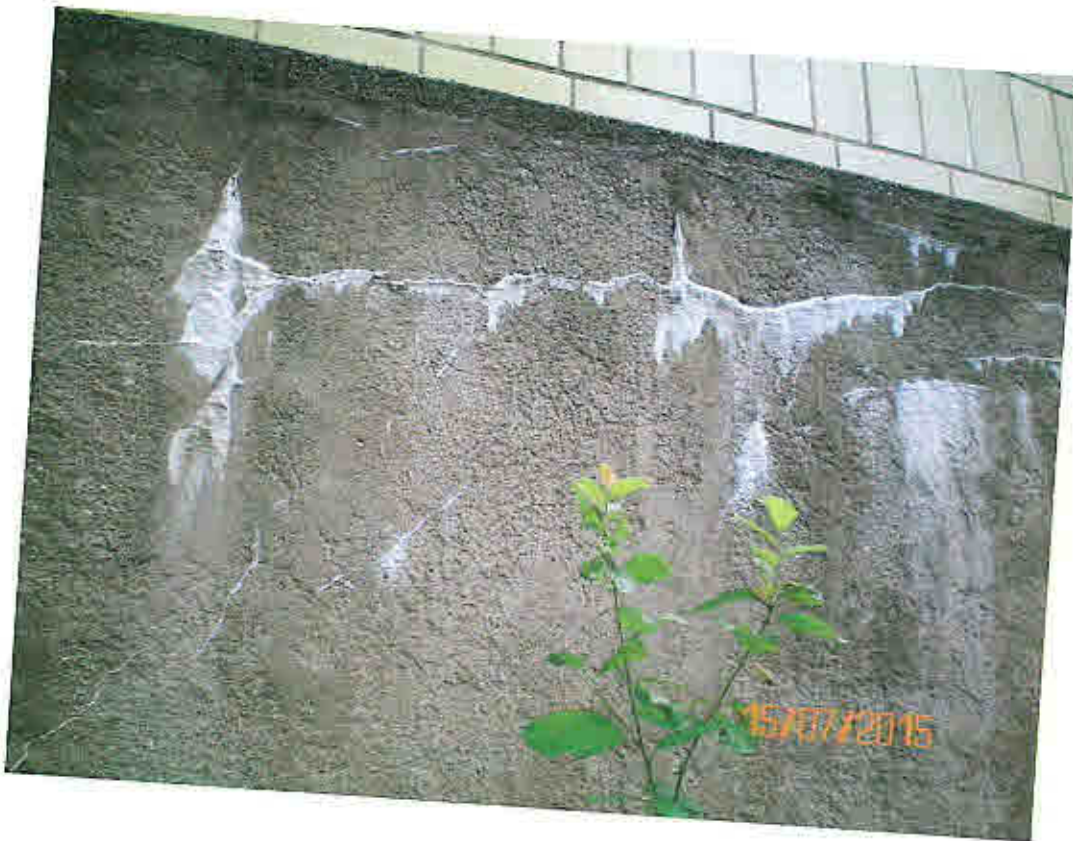
Bild 38:

Die Stahlbetonwand in Bereichen mit noch vorhandener Betondeckung weist Risse auf, die sich durch augenscheinlich ausgewaschenes Calciumcarbonat deutlich abzeichnen (Bild 38)

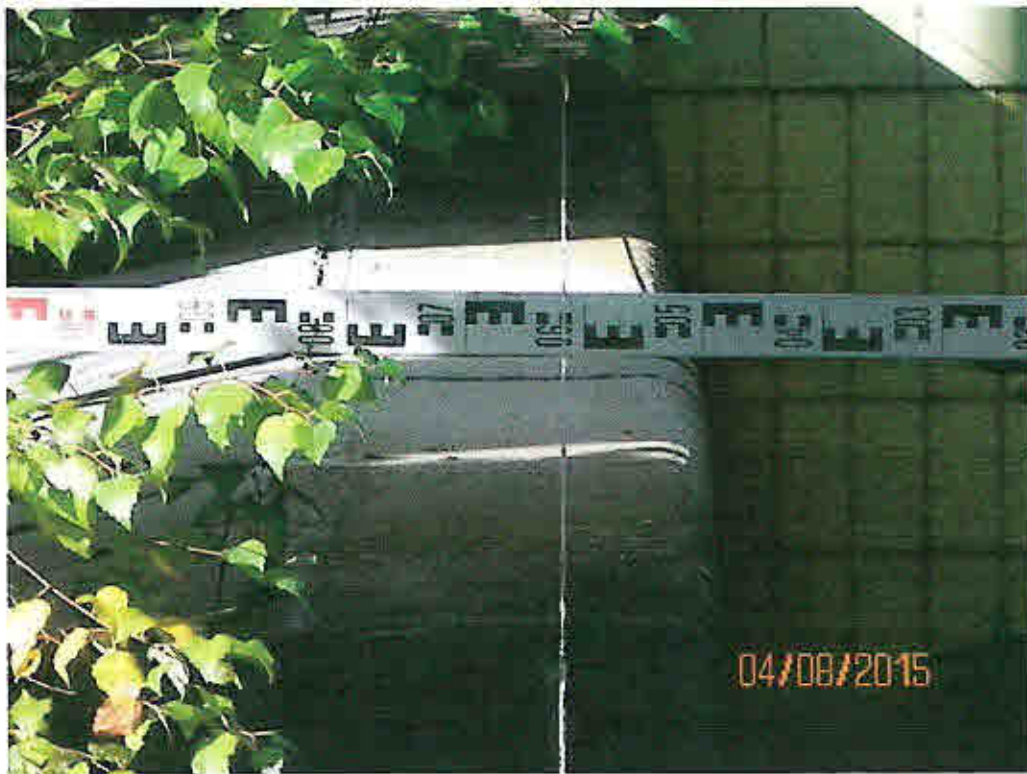
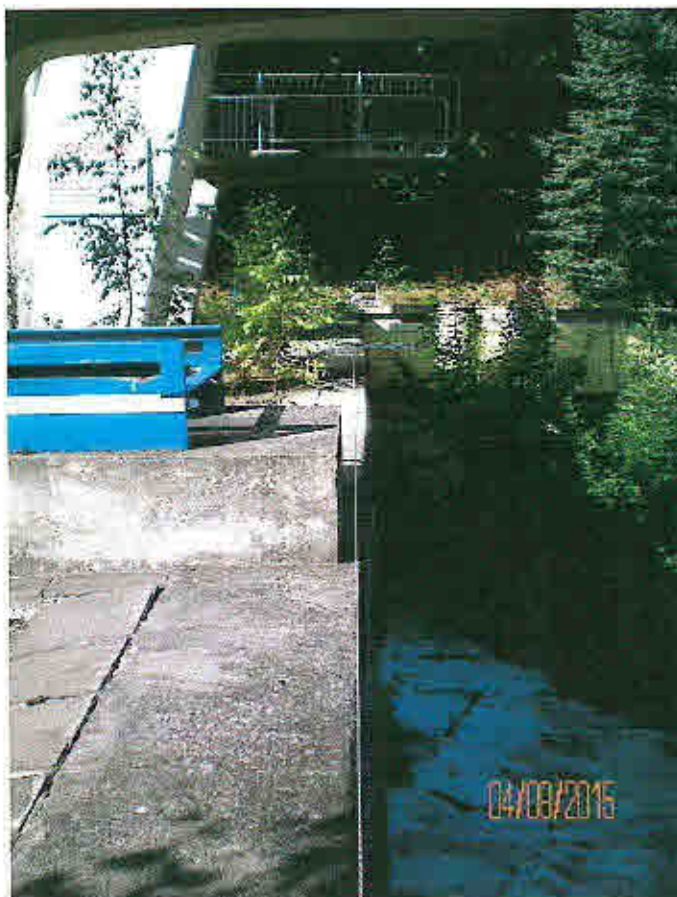
Bild 39 Beckenwand Turmseite, Verformung/Durchbiegung

Bild 40 Beckenwand Turmseite, Verformung/Durchbiegung

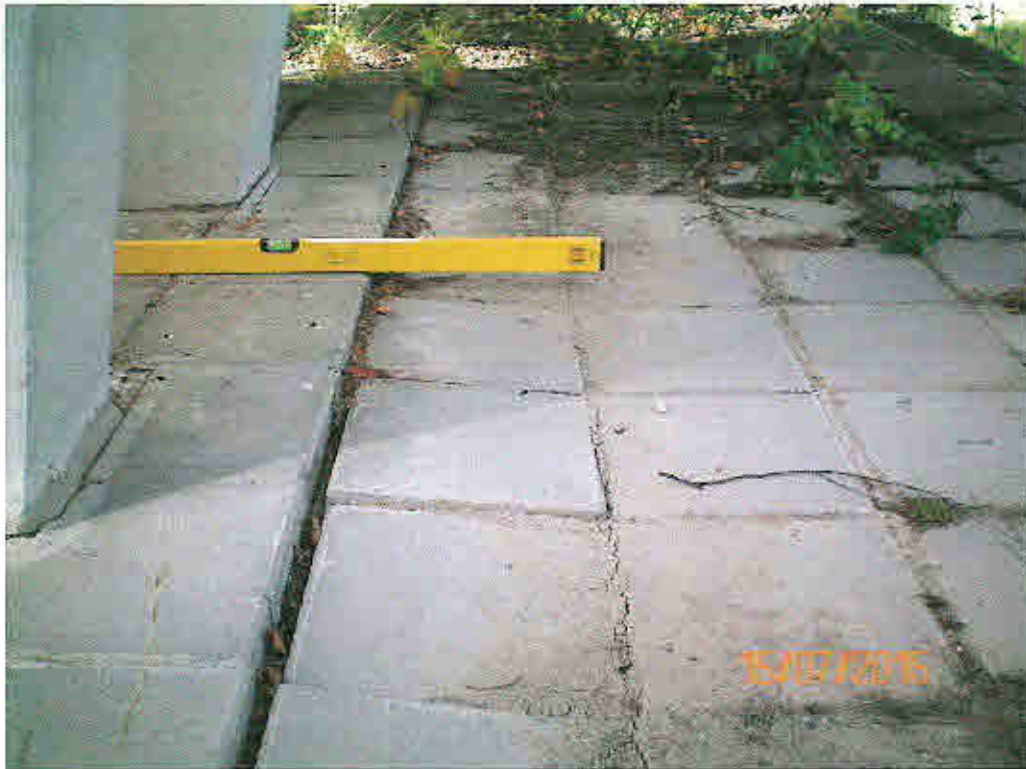
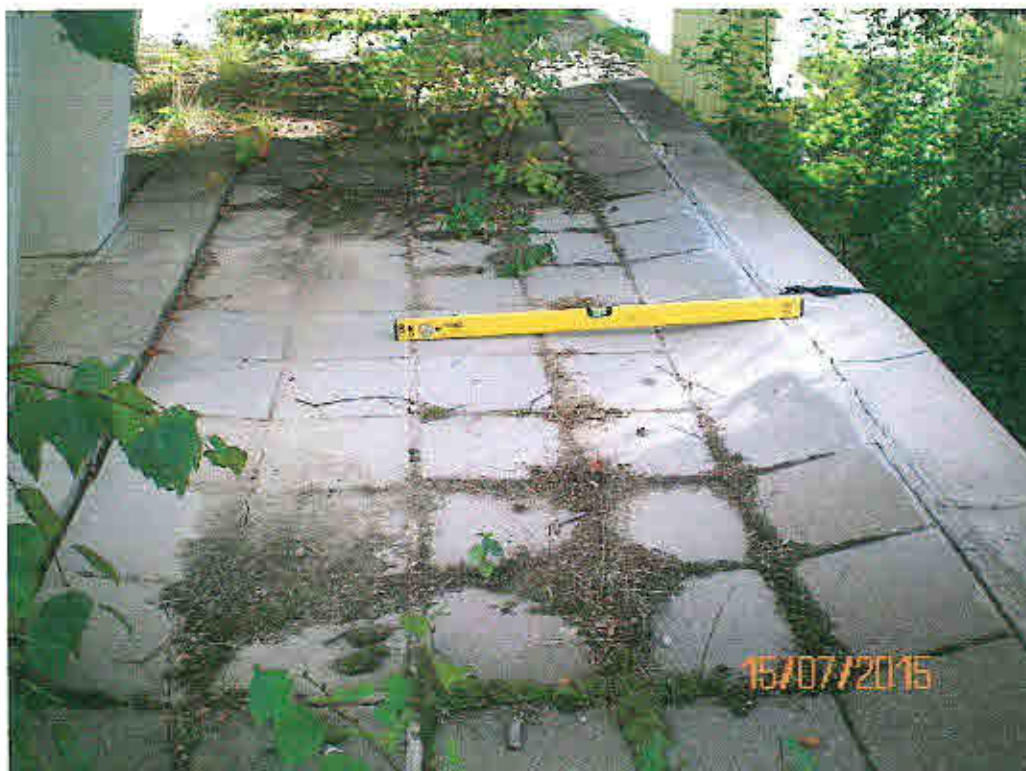
Bild 41 Fläche zwischen Turm und Beckenwand, Absenkung

Bild 42 Fläche zwischen Turm und Beckenwand, Absenkung

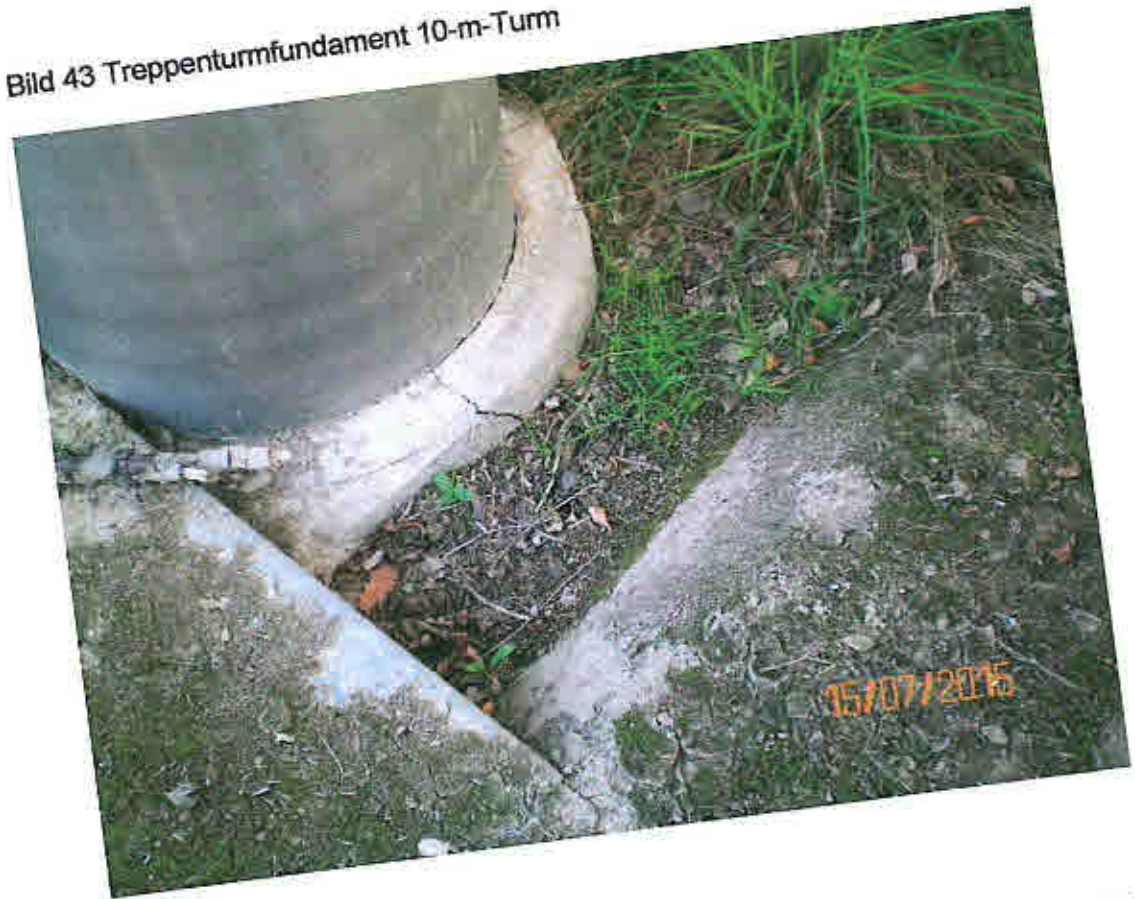
Am Fundamentfuß des 10-m – Treppenturmes ist der Betonkranz gerissen und mit klaffender Fuge zum Stahl (Bild 43). Dies kann beispielsweise aus thermischen Ausdehnungskräften des Stahles oder Frost resultieren, aber auch Anzeichen der Verdrehung der Rundsäule sein.

Bild 43 Treppenturmfundament 10-m-Turm

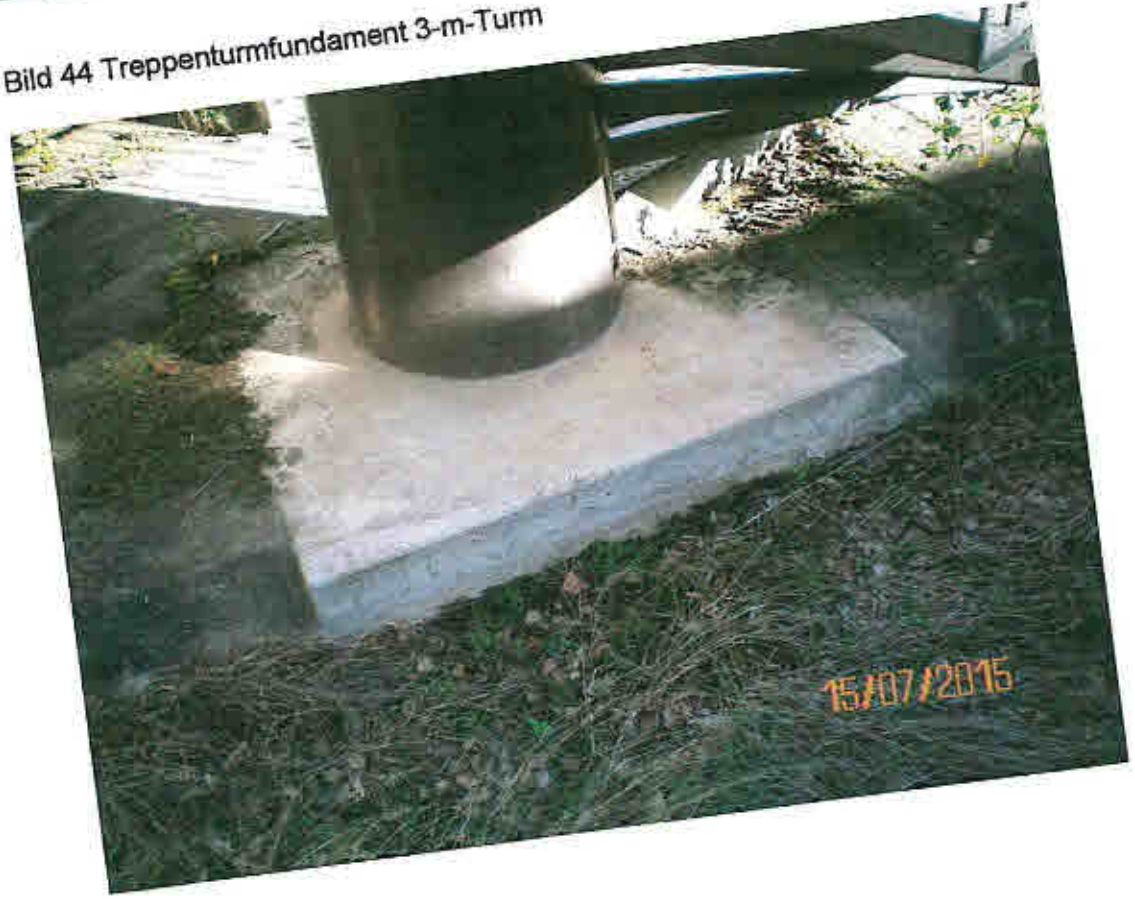
Bild 44 Treppenturmfundament 3-m-Turm

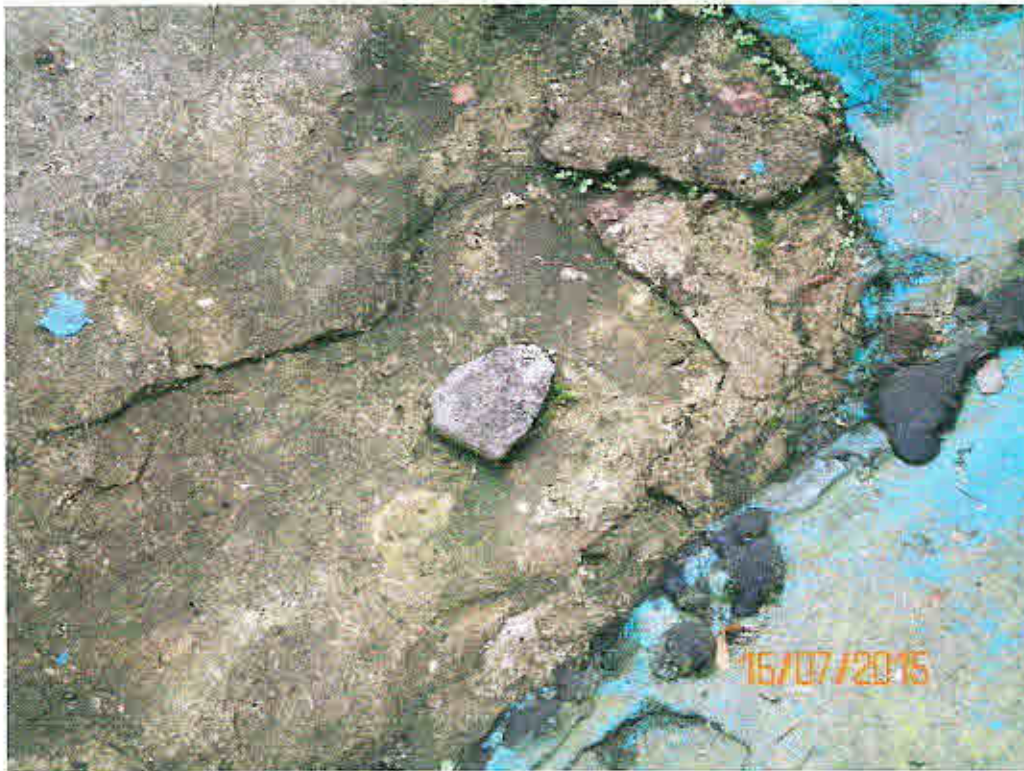
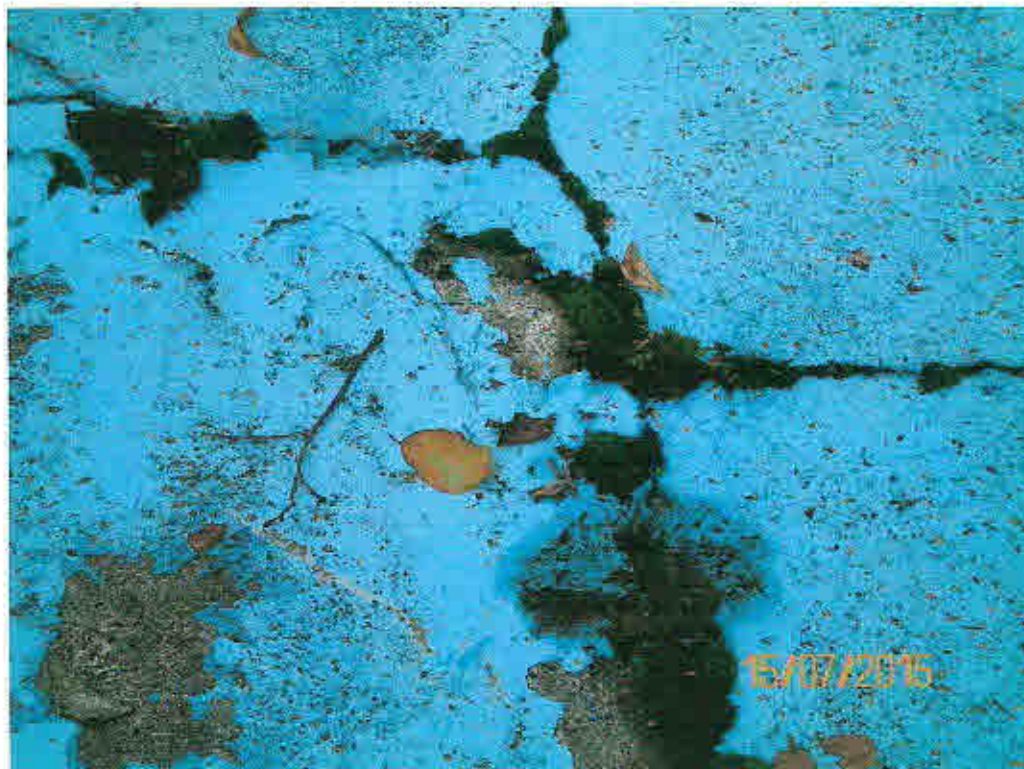
Die Bodenplatte, einst mit Schwimmbadfarbe gestrichen, ist im frei sichtbaren Bereich zahlreich gerissen. Die Oberfläche weist Abplatzungen auf (Bilder 45, 46). Der Mittelbereich der Grundfläche ist mit Laubholz (Birken, Weiden) und niedriger Vegetationsschicht bewachsen.

Bild 45: Bodenplatte, Abplatzungen, Risse

Bild 46: Bodenplatte, Risse

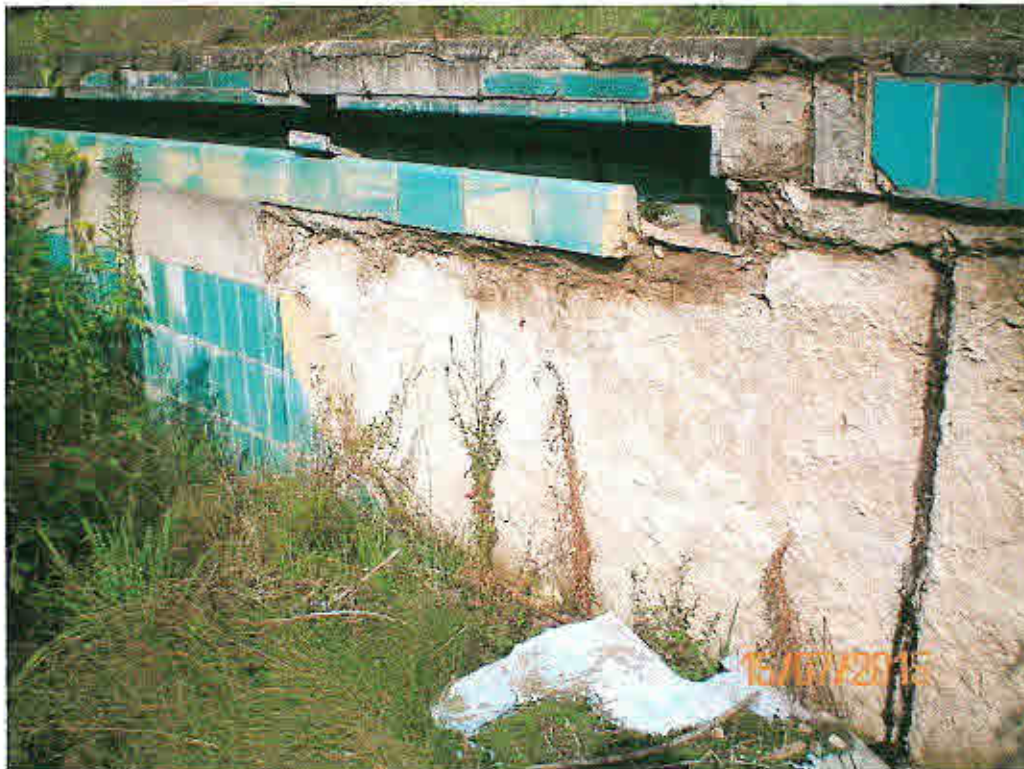
Bild 47: Beckenrand, Schäden an Fliesen, Beton, Mauerkopf, Fugen

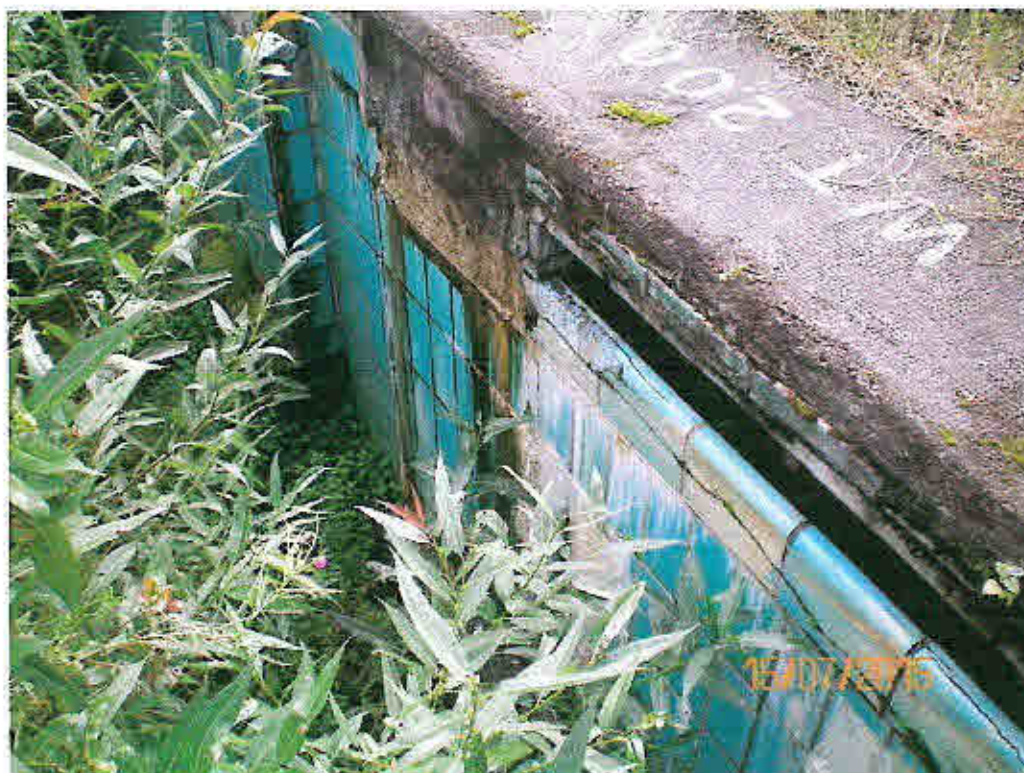
Bild 48: Beton- u. Fliesenschaden

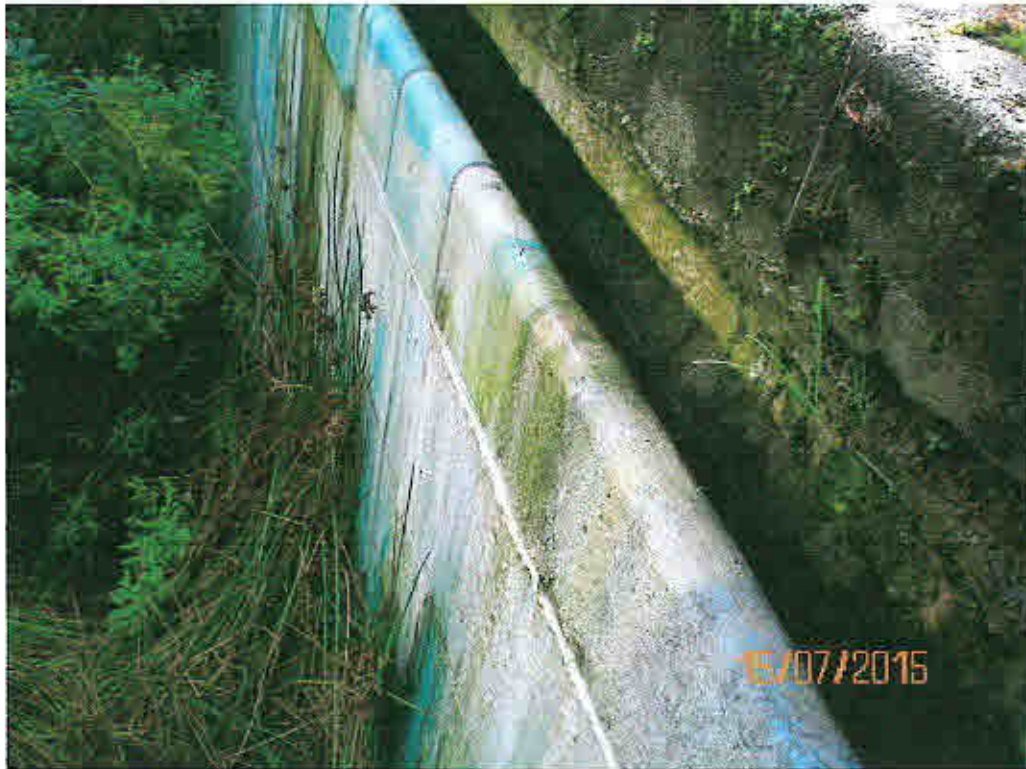
Bild 40: Defekter Mauerkopf, Calciumcarbonatausspülungen

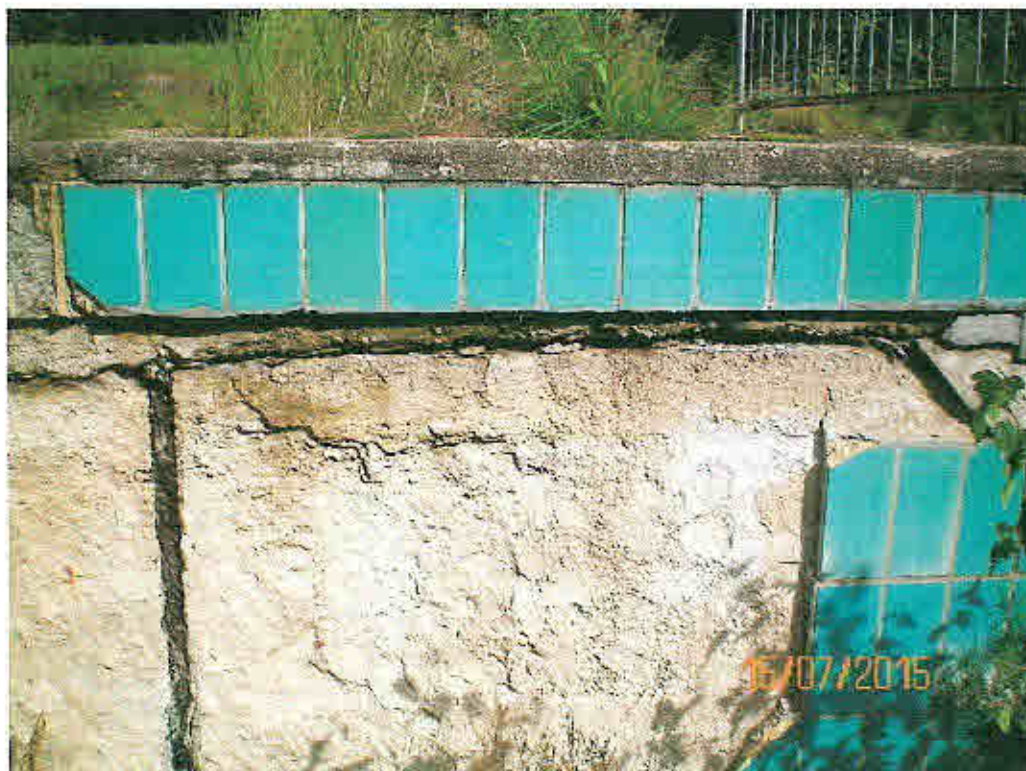
Bild 50: Abgefallene Fliese, Betonabplatzungen

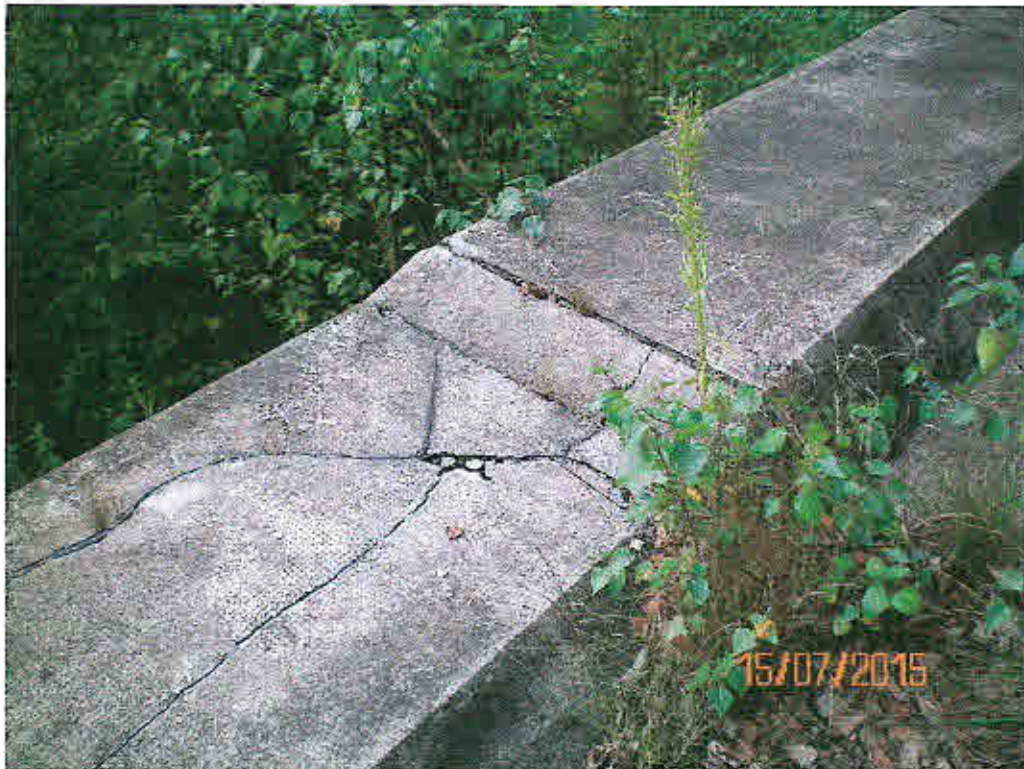
Bild 51: Beckenkopf, Fußwaschrinne, Bruch neben der Fuge, mit Setzungsdifferenz

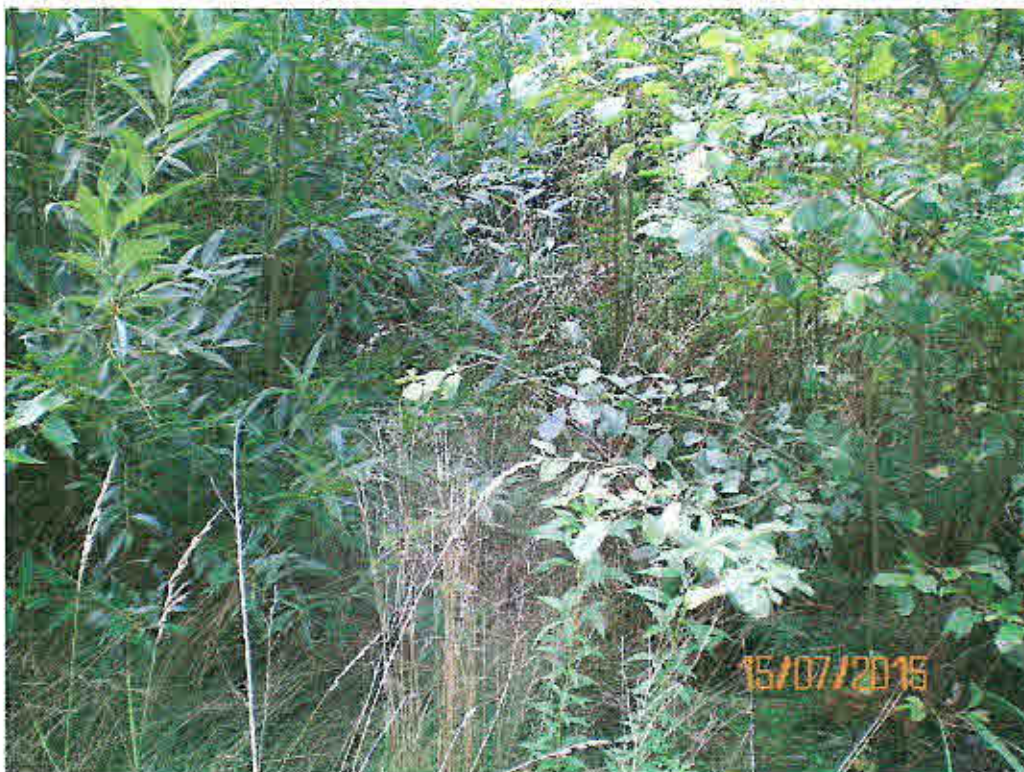
Bild 52: Kompakter Strauchbewuchs über dem gesamten Beckenboden.

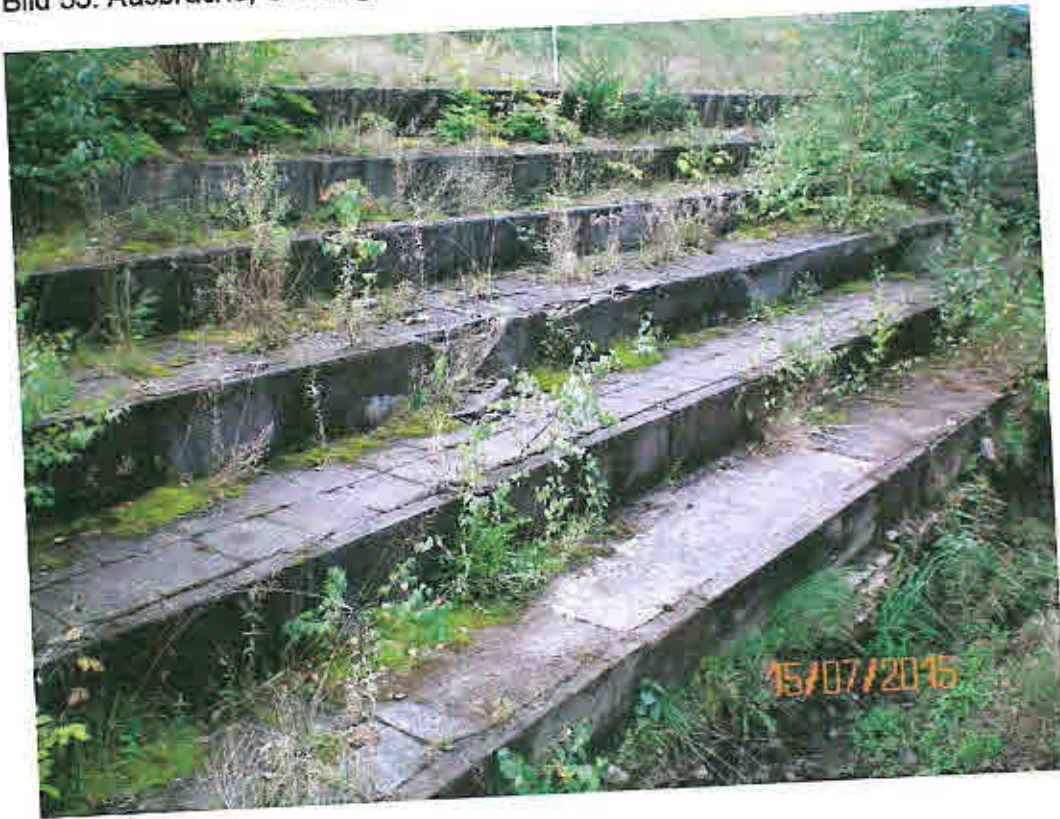
Bild 53: Ausbrüche, Setzungen

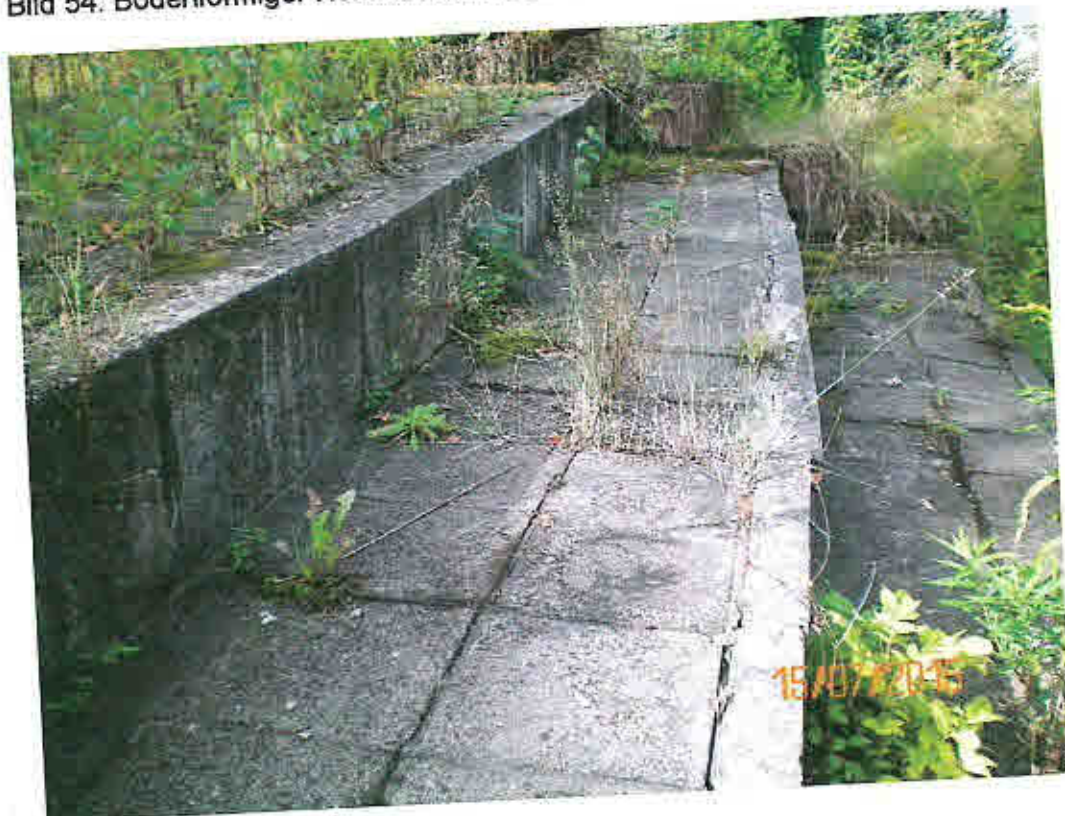
Bild 54: Bodenförmiger Horizontalverschub
