**GUTACHTEN  
ZUM BAU-UND NUTZUNGSZUSTAND  
VON  
SPRUNGTÜRMEN,  
SPRUNGBECKEN  
UND SCHWIMMERBECKEN  
IM  
FREIBAD ZSCHOPAU**

Objekt:	Freibad Zschopau Krumhermersdorfer Straße		
	Bauteil Sprungtürme, Sprungbecken, Schwimmbecken aus Stahlbeton, Traversen.		
Auftraggeber:	Große Kreisstadt Zschopau Altmarkt 2 09405 Zschopau		
Bearbeiter:	Ulrich Haugke		
Erstellungsdatum:	15.09.2015		
Ortsbesichtigung:	14.07.15		
Anwesende:	Herr T. Berger	-	Stadtverwaltung Bauamt
	Herr U. Haugke	-	AB Haugke, Sachverständiger
Bestandsaufnahmen	14.07.15, 15.07.15,

„Feststellung des Bauzustandes und der Bewertung der Nutzbarkeit für die Bauteile Sprungtürme, Sprungbecken, Schwimmbecken und Traversen im Freibad Zschopau“

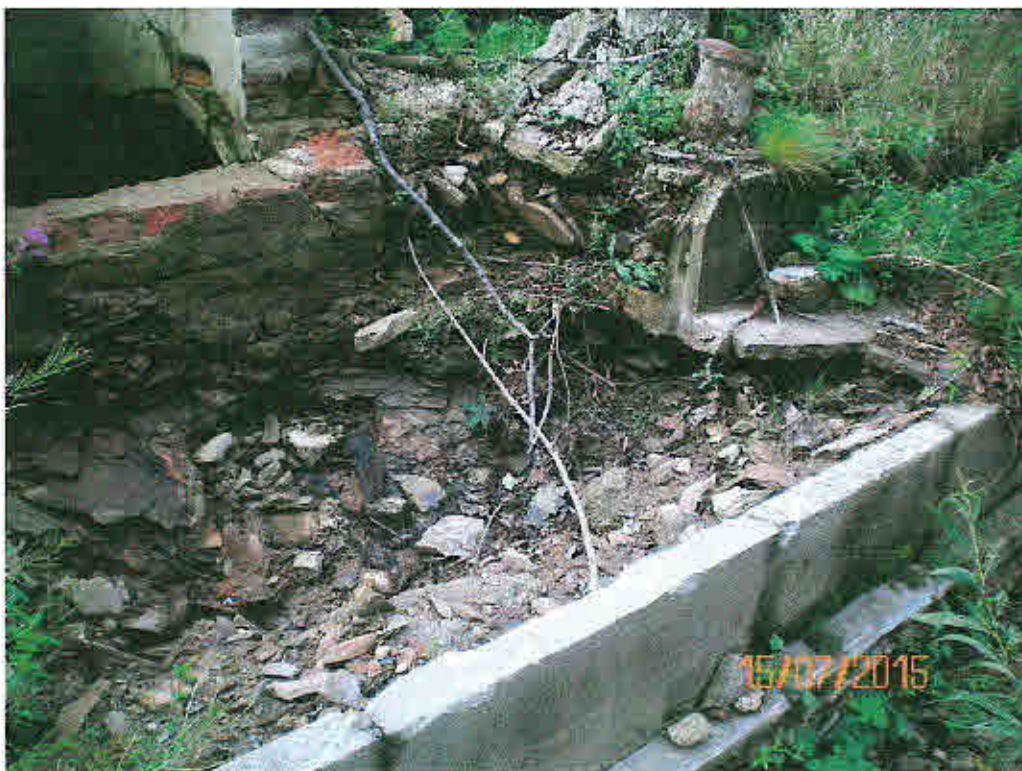
Bild 56: defekter Querschnitt Traversenaufbau, neben Rohrschacht
