**GUTACHTEN  
ZUM BAU-UND NUTZUNGSZUSTAND  
VON  
SPRUNGTÜRMEN,  
SPRUNGBECKEN  
UND SCHWIMMERBECKEN  
IM  
FREIBAD ZSCHOPAU**

Objekt:	Freibad Zschopau Krumhermersdorfer Straße		
	Bauteil Sprungtürme, Sprungbecken, Schwimmbecken aus Stahlbeton, Traversen.		
Auftraggeber:	Große Kreisstadt Zschopau Altmarkt 2 09405 Zschopau		
Bearbeiter:	Ulrich Haugke		
Erstellungsdatum:	15.09.2015		
Ortsbesichtigung:	14.07.15		
Anwesende:	Herr T. Berger	-	Stadtverwaltung Bauamt
	Herr U. Haugke	-	AB Haugke, Sachverständiger
Bestandsaufnahmen	14.07.15, 15.07.15,

„Feststellung des Bauzustandes und der Bewertung der Nutzbarkeit für die Bauteile Sprungtürme, Sprungbecken, Schwimmbecken und Traversen im Freibad Zschopau“

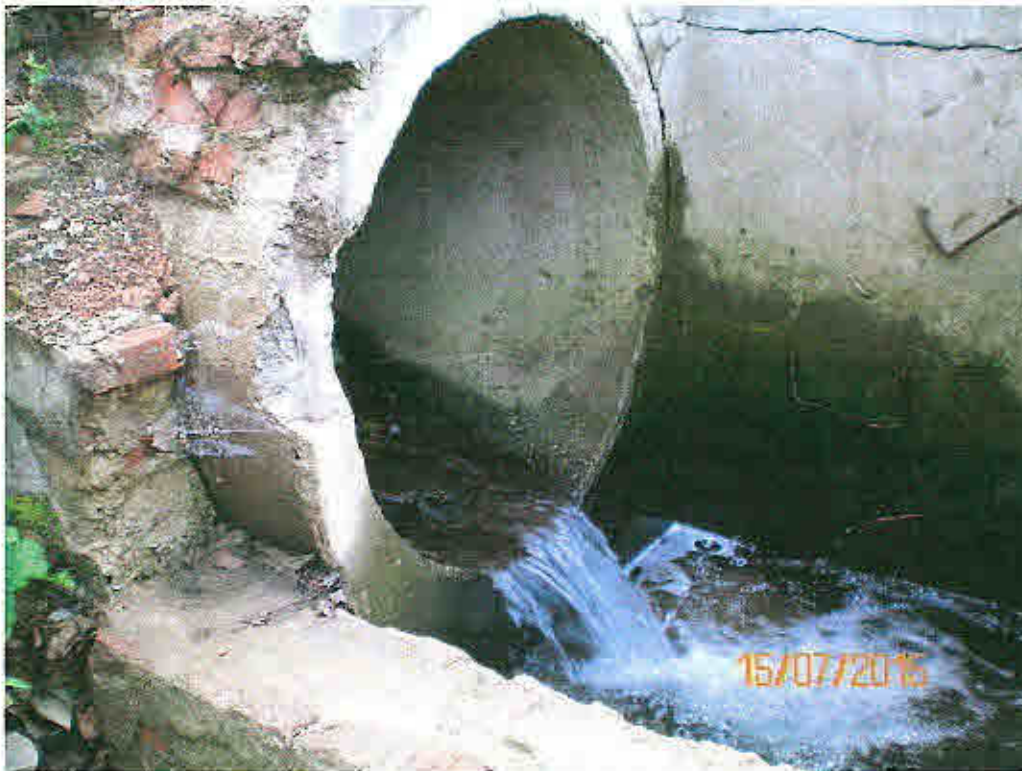
Lose aneinander gesetzte L-förmige Betonelemente mit Erdhinterfüllung und zwischen den Stegen der L-Steine verlegten Werksteinplatten aus Beton (Bild 56).

Durch Schachtarbeiten im Bereich der untersten Traversenstufe und des Schachtes der Gansbachverrohrung (Bild 55, 56) zerstört und durch Aufschüttung der Aushubmassen schwer zugänglich.

Bild 56: defekter Querschnitt Traversenaufbau, neben Rohrschacht
