**Anzeige wegen des Verdachts auf Subventionsbetrug gem. § 264 StGB
Ermittlungsverfahren gegen Thomas Berger und Kerstin Buschmann
Az. 370 Js 28870/17**

2. Ursache der Schäden vom 09.06.2013

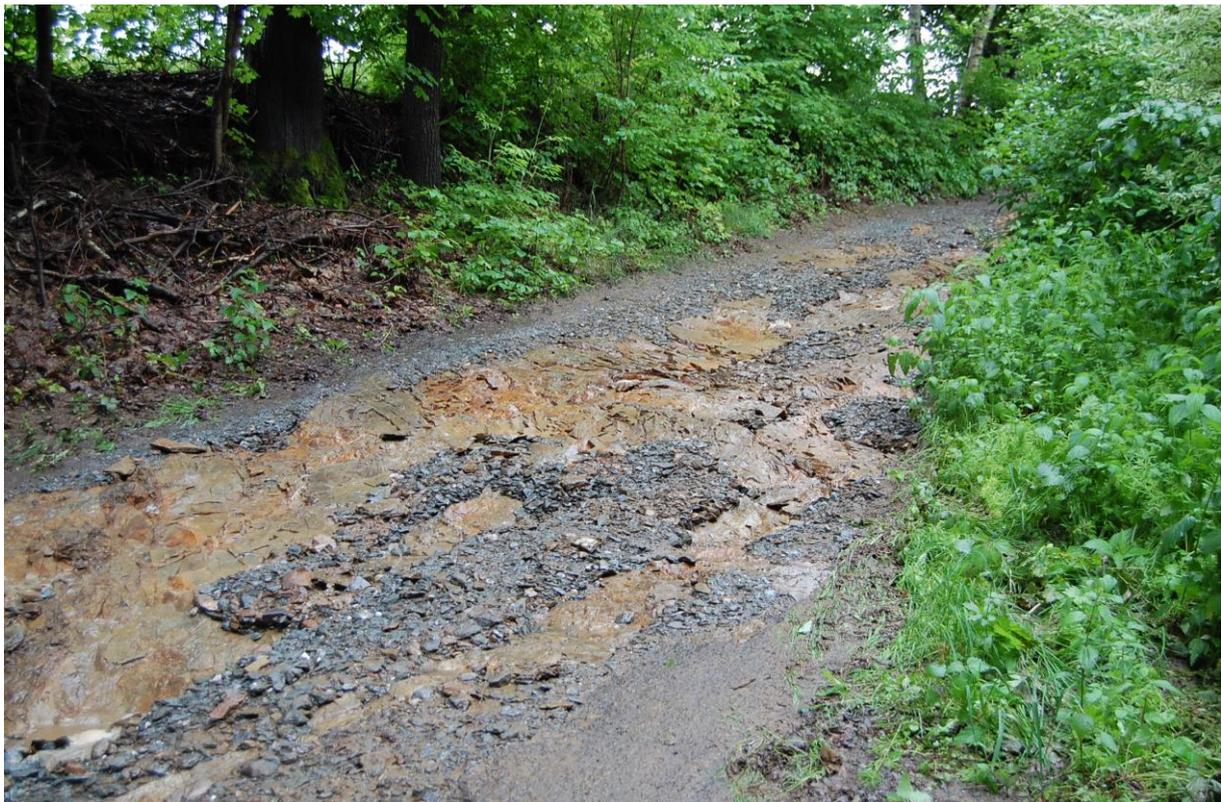
Wie erosionsempfindlich gerade geneigte mit Mais bebaute Flächen sind, ist in der Landwirtschaft hinlänglich bekannt. Die bereits eingereichte **Abbildung vom Schadentag** zeigt die stark abschüssige Zufahrt zum Maisfeld am Wurzelweg, welche durch die Schlamm- und Gerölllawine bis auf den Felsen abgefräst wurde. Anschließend wälzte sich die Lawine über die Krumhermersdorfer Straße und ergoß sich ins Freibad.

Unmittelbar nach Eintritt des Schadens wurde diese relativ unbedeutende Zufahrt – für Zschopauer Verhältnisse völlig untypisch – mit Hochborden und einer Asphaltdecke der Sonderklasse instandgesetzt, was den Verdacht nahelegt, daß hier Spuren beseitigt werden sollten. Mit dem Szenario „Gansbach-Hochwasser“ hat dieses Schadensbild **nichts zu tun**, da die Zufahrt einige Meter unterhalb des Gansbachs in die Krumhermersdorfer Straße mündet.
