KLAGE

mit dem **Antrag, den Bescheid 71012-2015-540** des Landratsamts des Erzgebirgskreises vom 20.04.2017 (Antrag der Großen Kreisstadt Zschopau auf Zuwendung zur Hochwasserschadensbeseitigung 2013 „Renaturierung verrohrter Gansbach im Bereich Schwimmbad Zschopau in Zschopau“) **aufzuheben.**

2. Hochwasser- oder Starkregenschaden?

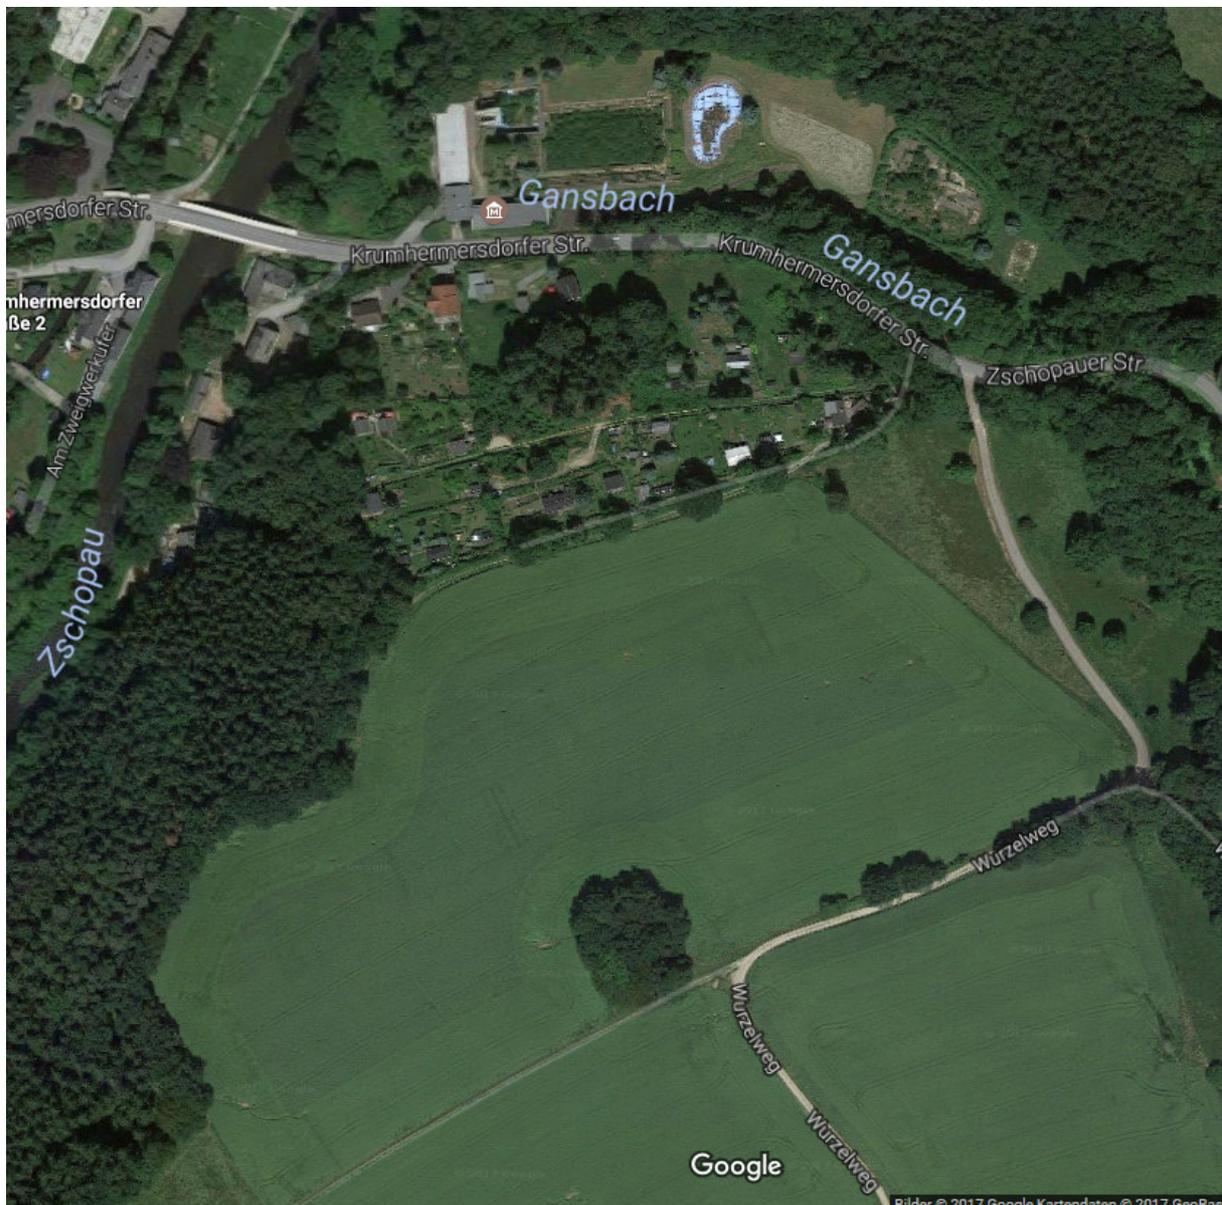
Wie Sie der nachfolgenden Abbildung 1 unschwer entnehmen können, befindet sich in unmittelbarer Nachbarschaft oberhalb des Freibads eine ausgedehnte landwirtschaftliche Nutzfläche (zum Vergleich: das Freibadareal, auf dem Bild mit dem verrohrtem Verlauf des Gansbachs bezeichnet, umfaßt eine Fläche von ca. 2 ha). Sie weist eine erhebliche Neigung in Richtung Freibad auf und war im Juni 2013 mit einer erst wenige Wochen alten Maiskultur belegt. Der Wurzelweg bildet auf der Abbildung die obere Grenze dieser Fläche (nicht die untere, wie von GOOGLE fälschlicherweise angegeben) und trennt das Feld von der angrenzenden Gartenanlage. Er mündet mit einem starken Gefälle im Bereich der Gansbachunterführung in die Krumhermersdorfer Straße. Diese Fakten zu den örtlichen Verhältnissen sind **für das Verständnis des Schadereignisses vom 09.06.2013 von grundlegender Bedeutung**. Wie dem Ersteller des Bescheides bekannt sein dürfte, sind Maiskulturen auf geneigten Flächen in besonderer Weise den Risiken der Bodenerosion bei Starkregen ausgesetzt. Eine hervorragende Dokumentation des Bayrischen Rundfunks zu diesem Thema finden Sie bei Interesse hier:

Abb. 1 – Örtliche Verhältnisse in der Umgebung des Freibads Zschopau (Quelle: GOOGLE Maps)

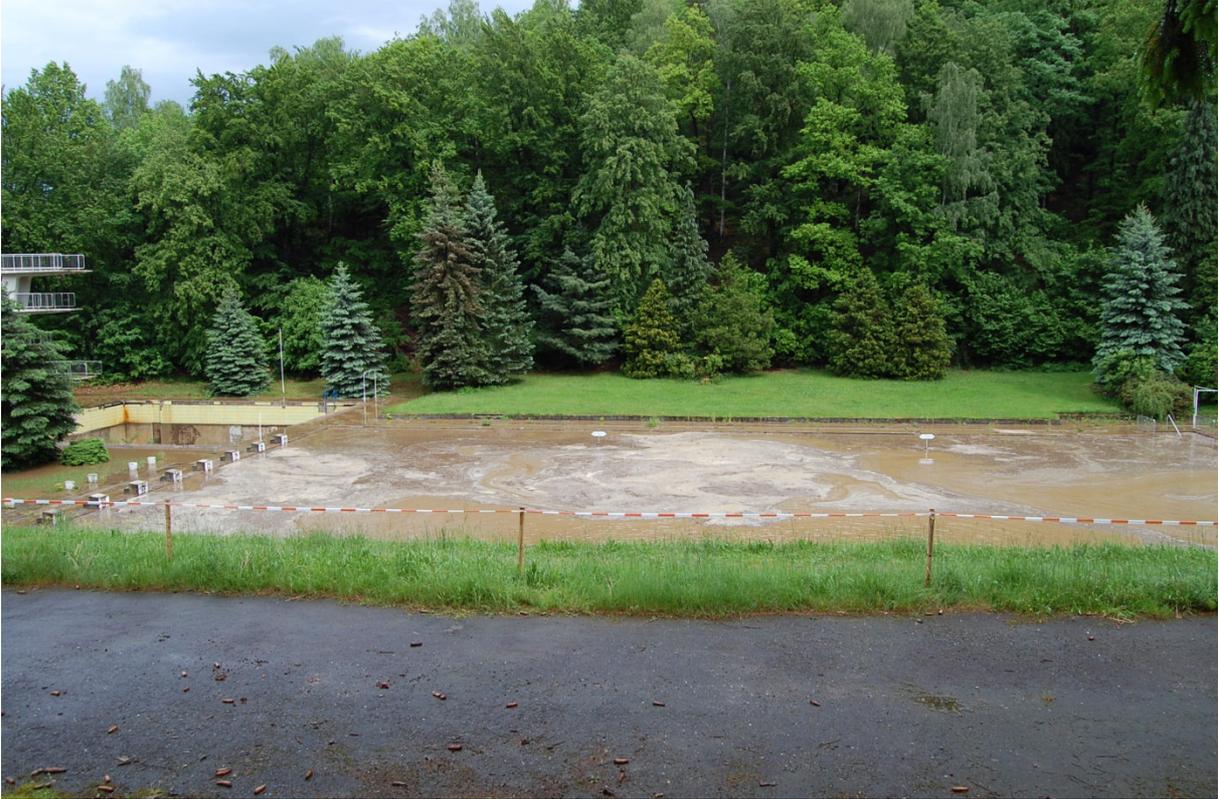
unglaublicher Wucht und Geschwindigkeit über die Krumhermersdorfer Straße in das Freibadgelände ergoss (der Unterzeichner war persönlich anwesend). Innerhalb weniger Stunden wurde das Schwimmerbecken (Fassungsvermögen ca. 2.300 m³) randvoll gefüllt (vgl. Abb.2). Der Gansbach verläuft unterhalb des Freibadgeländes in einer 1000-mm-Betonröhre, die am oberen Ende durch ein massives Fanggitter vor dem Eintrag von größeren Fremdkörpern gesichert war. Nach Aussage von Bauamtsleiterin Kerstin Buschmann wurde dieses Gitter auf ihre Anweisung vor Eintritt des Schadens entfernt. Durch die nun mitgeschwemmten Steine und Äste wurde die Röhre verstopft und erheblich beschädigt. Ob hier möglicherweise ein Fall von vorsätzlicher Beschädigung kommunalen Eigentums vorliegt, muß noch geklärt werden. Durch die mitgeführten Sedimente und Fremdkörper hatte die Lawine ein ungleich größeres Zerstörungspotenzial als das Wasser des Gansbaches. Interessanterweise wurde – für Zschopauer Verhältnisse völlig untypisch – kurz nach dem Schadereignis die durch die Schlamm- und Gerölllawine bis auf den Felsen abgetragene Einmündung des Wurzelweges in die Krumhermersdorfer Straße mit Betonhochborden und einer Asphaltdecke der Luxusklasse saniert. Angesichts der Tatsache, dass es sich dabei um eine recht unbedeutende Feld- und Gartenzufahrt handelt, liegt der Verdacht nahe, dass hier wohl Spuren beseitigt werden sollten (vgl. Abb. 3).

Abb. 2 – Überschwemmung im Freibad am 09.06.2013 – 50-m-Schwimmerbecken mit ca. 2.300 m³

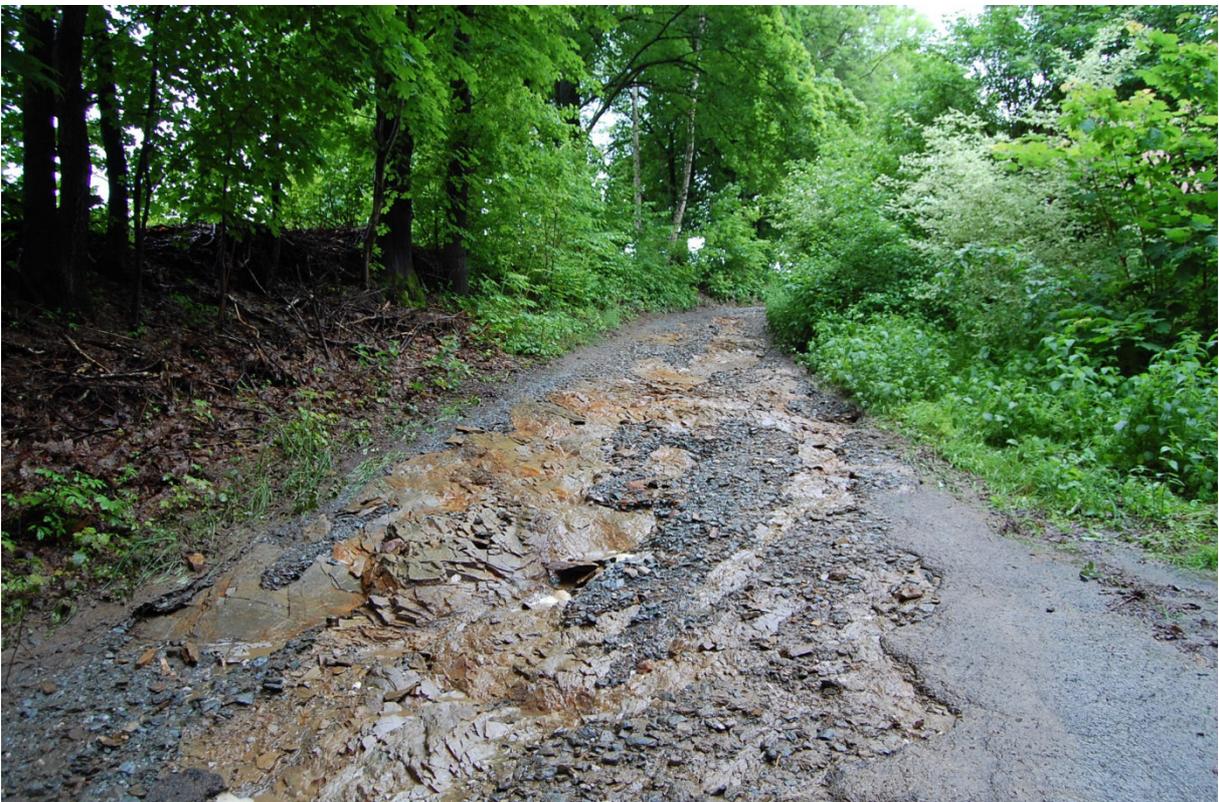
Abb. 3 – Einmündung des Wurzelweges auf die Krumhermersdorfer Straße am 09.06.2013
